**ЗАКЛЮЧЕНИЕ ЭКСПЕРТА**

ПО РЕЗУЛЬТАТАМ ПРОВЕДЕНИЯ ТЕХНИЧЕСКОГО ОБСЛЕДОВАНИЯ  
ФАСАДА МНОГОКВАРТИРНОГО ЖИЛОГО ДОМА ПО АДРЕСУ  
Г. МОСКВА, УЛ. МИНСКАЯ, Д. 1Г

Заказчик: ООО «Сервис»

Исполнитель: ООО «Строительная экспертиза и технадзор»

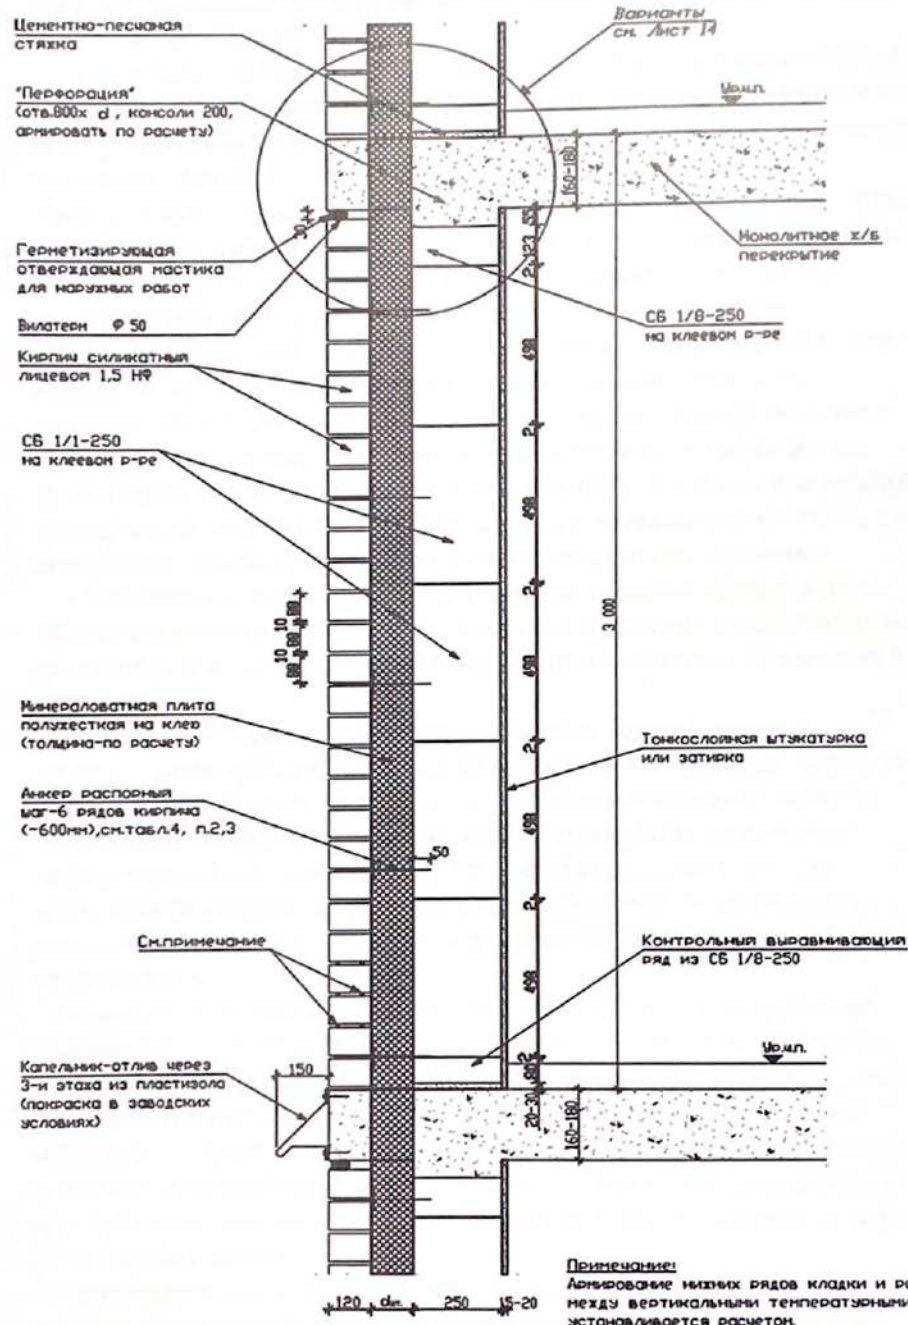
Сечение 1-1. Тип стены 2

Нормативная конструкция с устройством полного опирания кладки наружной версты на межэтажное перекрытие, устройством деформационных швов и водоотводящих карнизов.

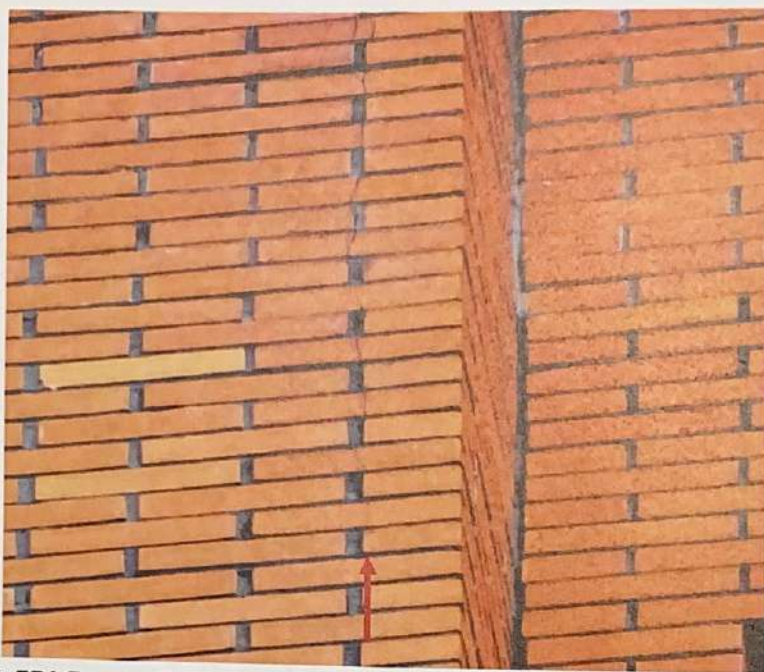
Фото 27. 776 Секция 7. Фасад 1. Вертикальные трещины по наружное версте.

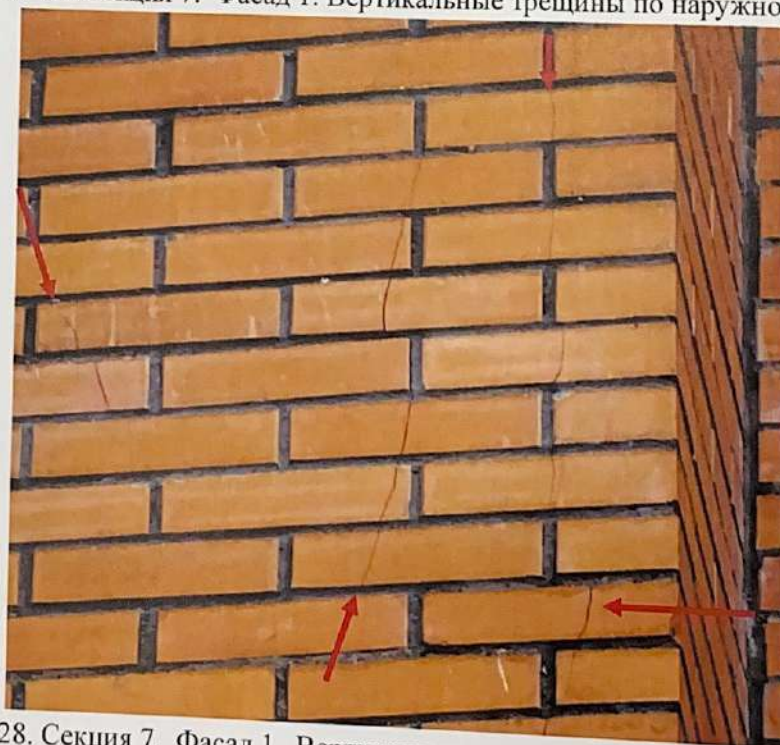
Фото 28. Секция 7. Фасад 1. Вертикальные трещины по наружное версте.

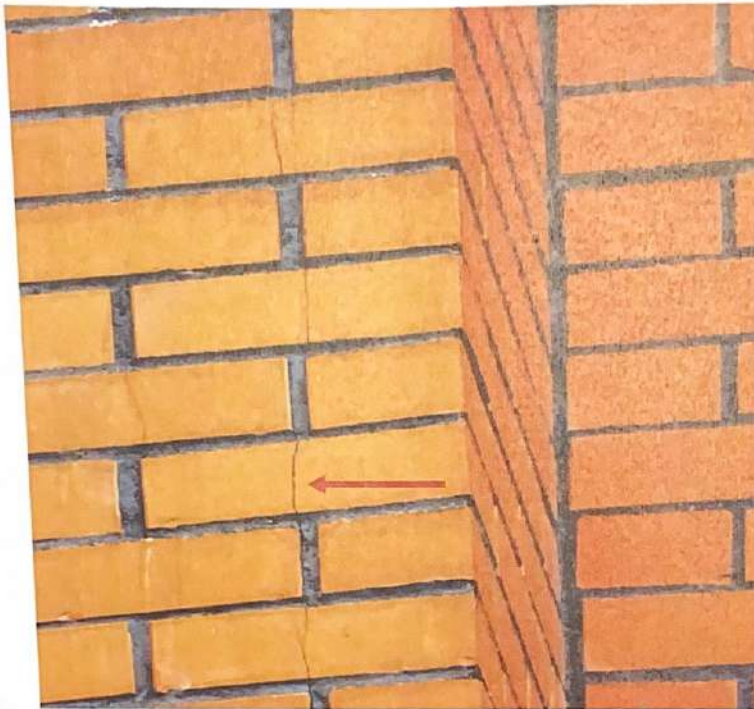
Фото 29. 779 Секция 7. Фасад 1. Вертикальные трещины по наружное версте.

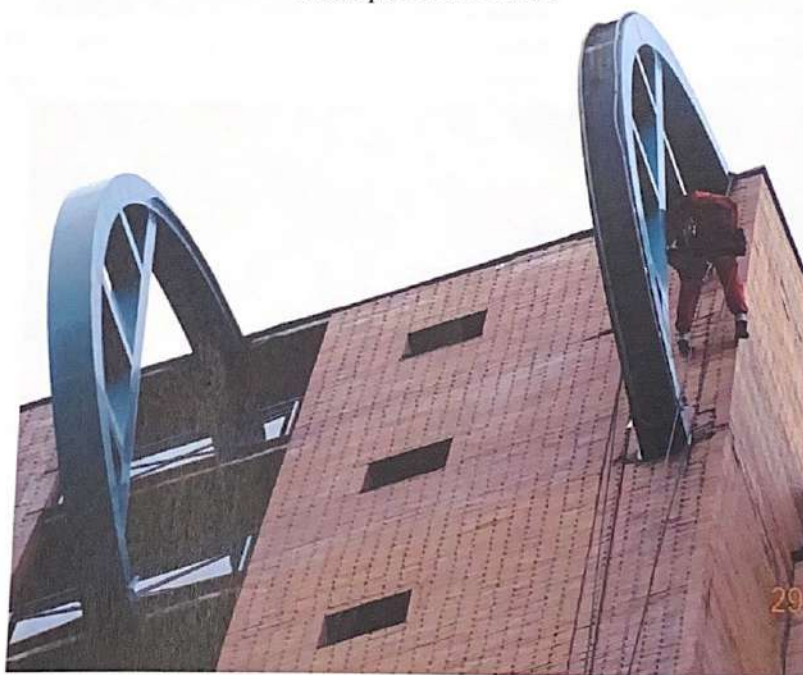
Фото 42. Секция 9. Фасад 1. Критические поверхностные разрушения кирпича зоны примыкания металлоконструкций. Обследование фасада подъездного выступа альпинистами.

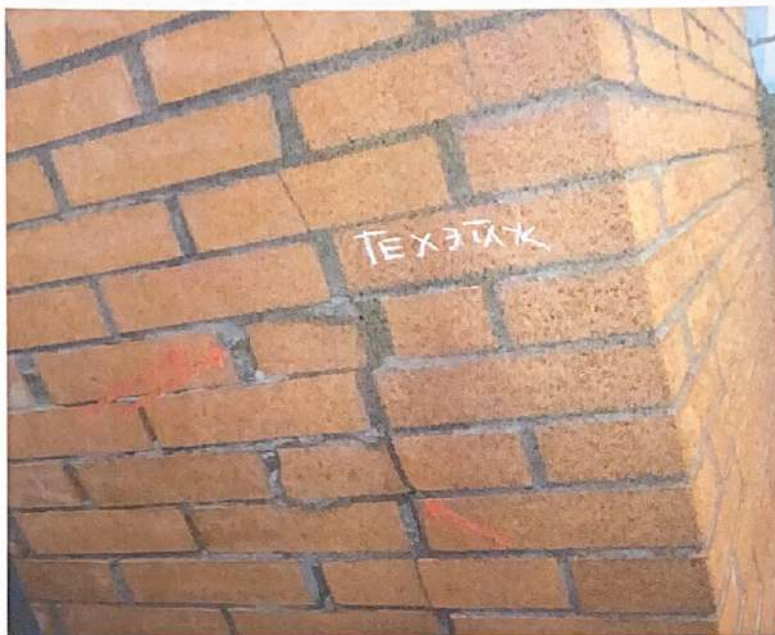
Фото 43. Секция 9. Фасад 1. Критическое повреждение наружной версты зоны примыкания металлоконструкций. Целостность кладки нарушена.

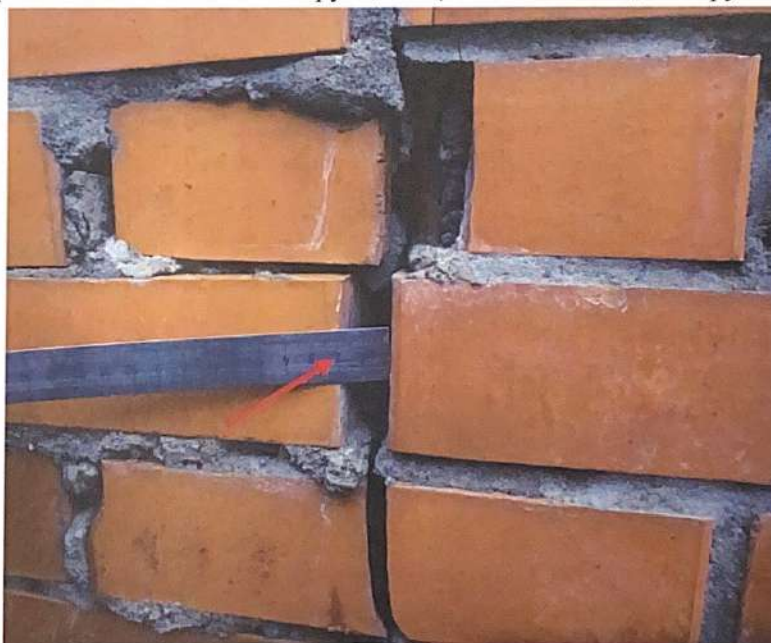
Фото 44. Секция 9. Фасад 1. Критическое повреждение наружной версты зоны примыкания металлоконструкций. Смещение отколовшейся части достигает 20мм.

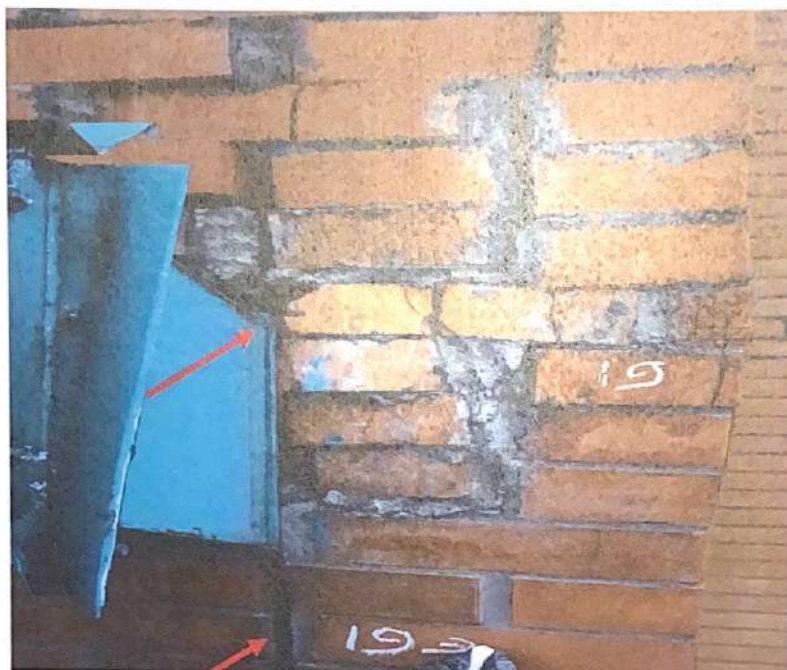
Фото 49. Секция 9. Фасад 1. Критическое повреждение наружной версты зоны примыкания металлоконструкций.

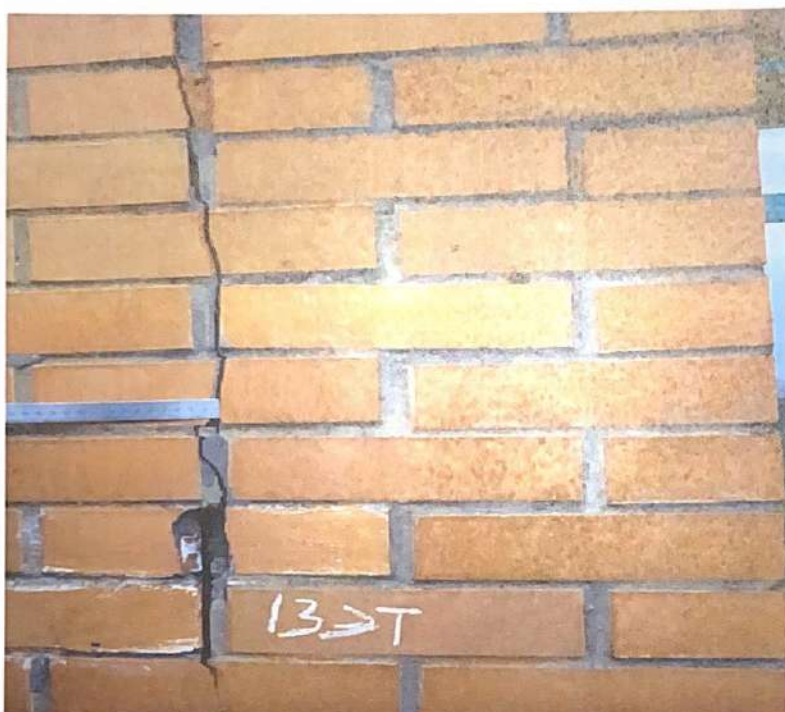
Фото 55. Секция 9. Фасад 1. Критическое повреждение наружной версты – вертикальная трещина с раскрытием 7мм.

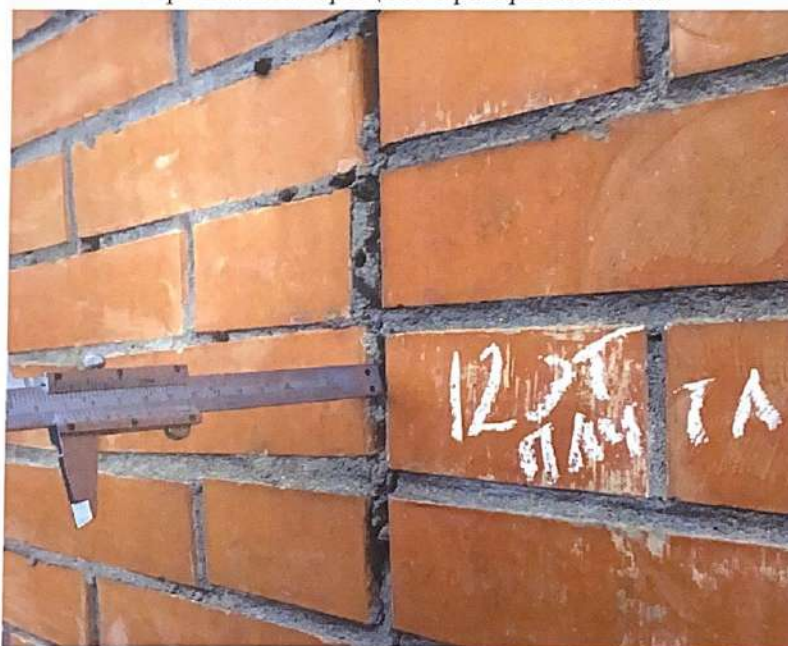
Фото 56. Секция 9. Фасад 1. Обследование зоны плиты перекрытия – свес кладки достигает 68мм. Деформационный шов отсутствует.

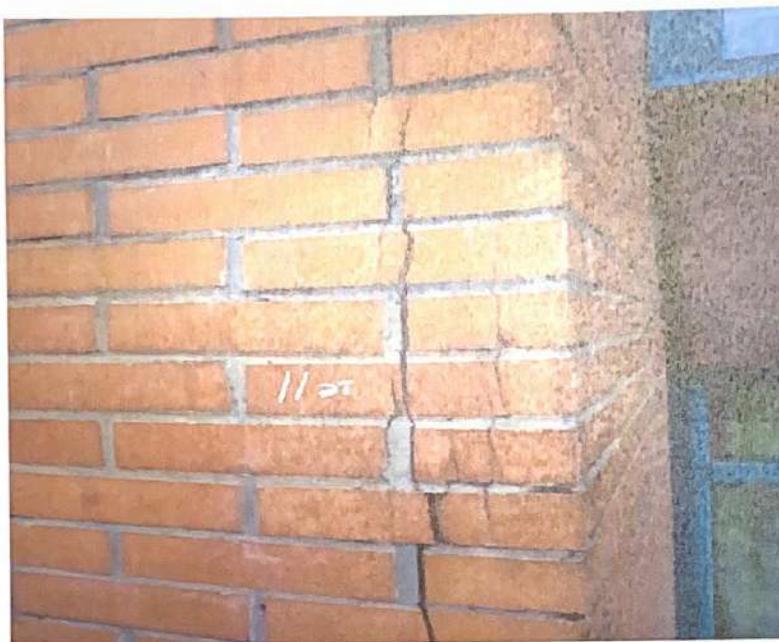
Фото 57. Секция 9. Фасад 1. Критическое повреждение наружной версты – вертикальная трещина с раскрытием 6мм.

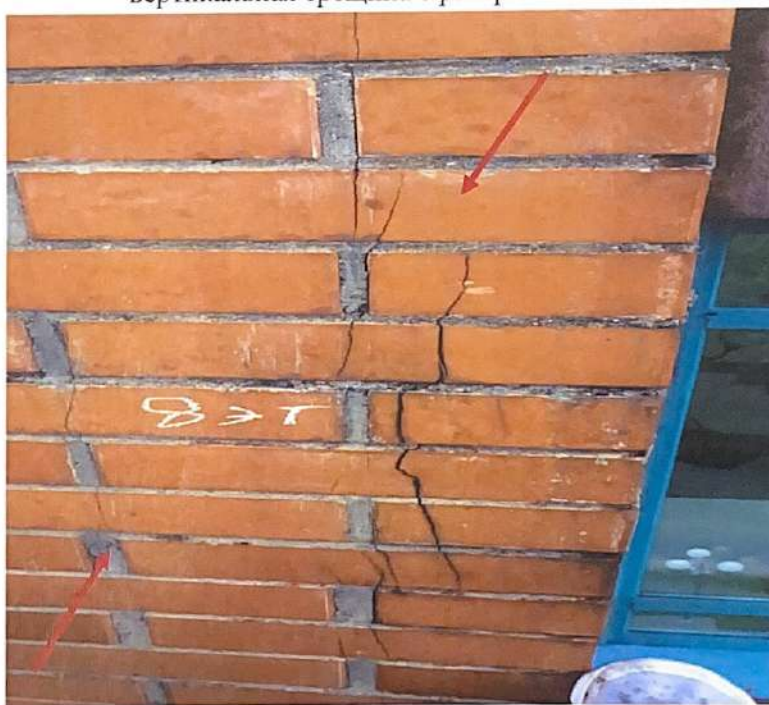
Фото 58. Секция 9. Фасад 1. Критическое повреждение наружной версты – вертикальная трещина с раскрытием 6мм.

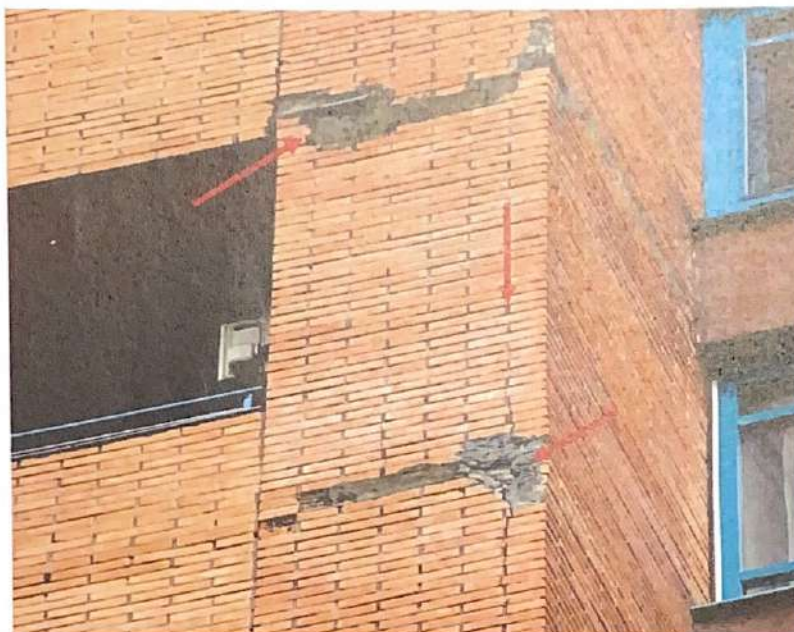
Фото 59. 800 Секция 9. Фасад 1. Разрушения зоны облицовки плит перекрытия.  
Трансэтажная трещина.

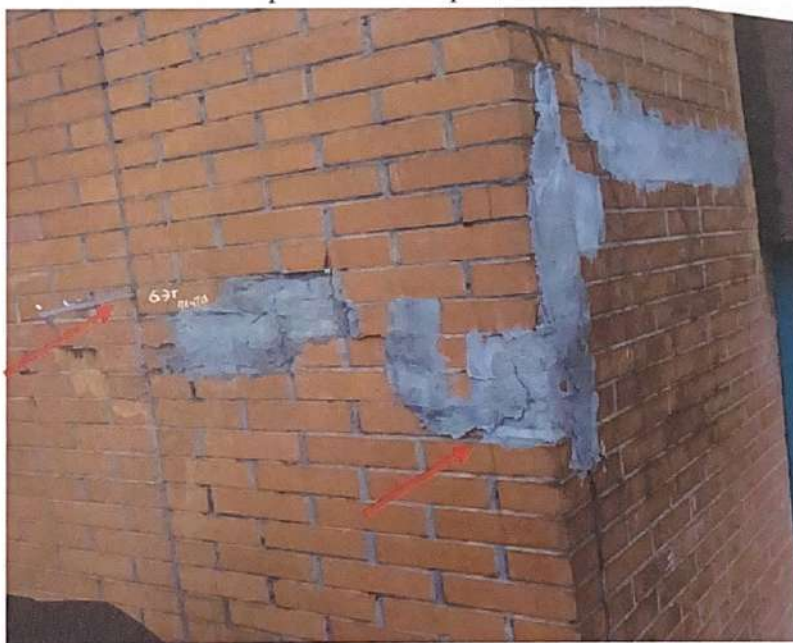
Фото 60. 8-й эт. Секция 9. Фасад 1. Раскрывшиеся трещины по месту  
восстановления облицовки торцов плит . Деформационный шов не выполнен.  
Обследование зоны плиты перекрытия – свес кладки достигает 72мм.

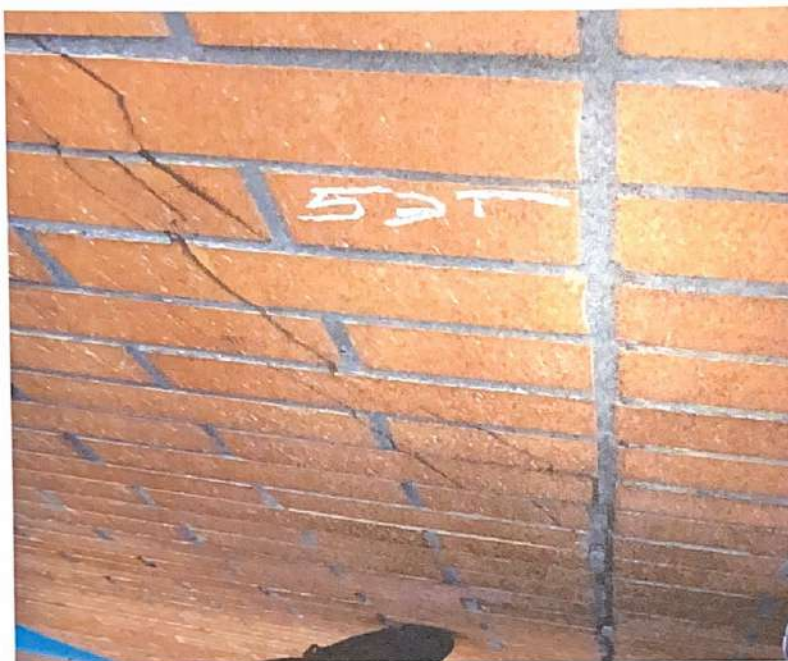
Фото 61. 5-й эт. Секция 9. Фасад 1. Диагональные трещины смещения кладки наружной версты с развитием вертикальной трансэтажной трещины.

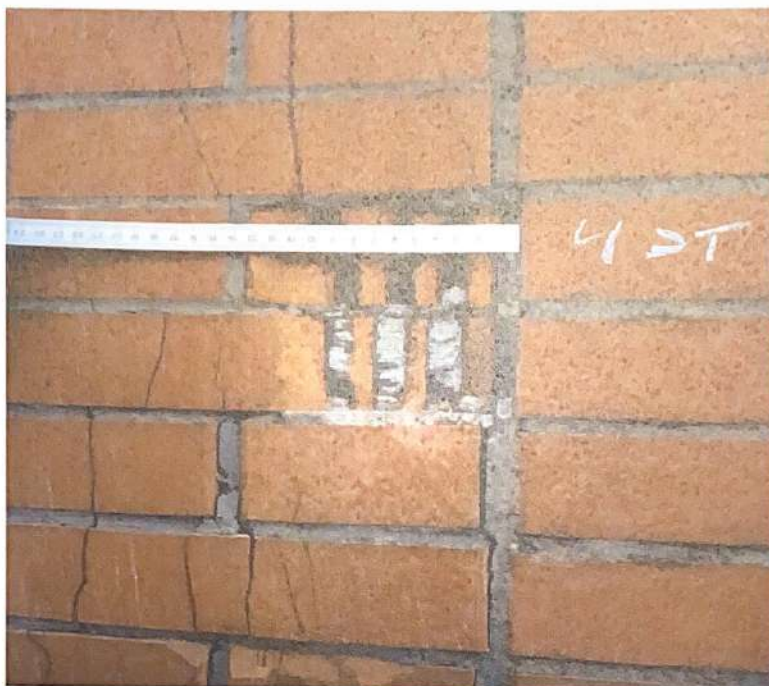
Фото 63. Секция 9. Фасад 1. Обширное разрушение кирпичной кладки. По направлению развития вертикальной трещины.

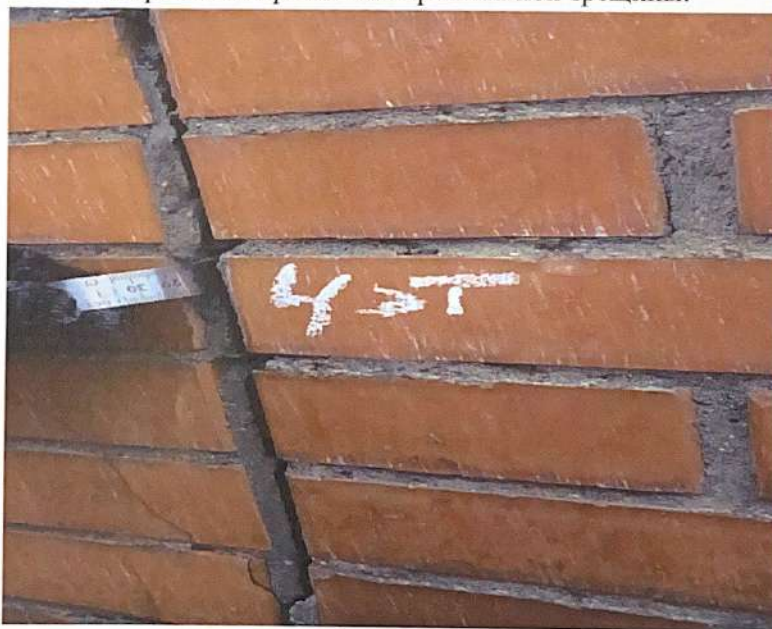
Фото 64. Секция 9. Фасад 1. Глубина трещины достигает 280мм.

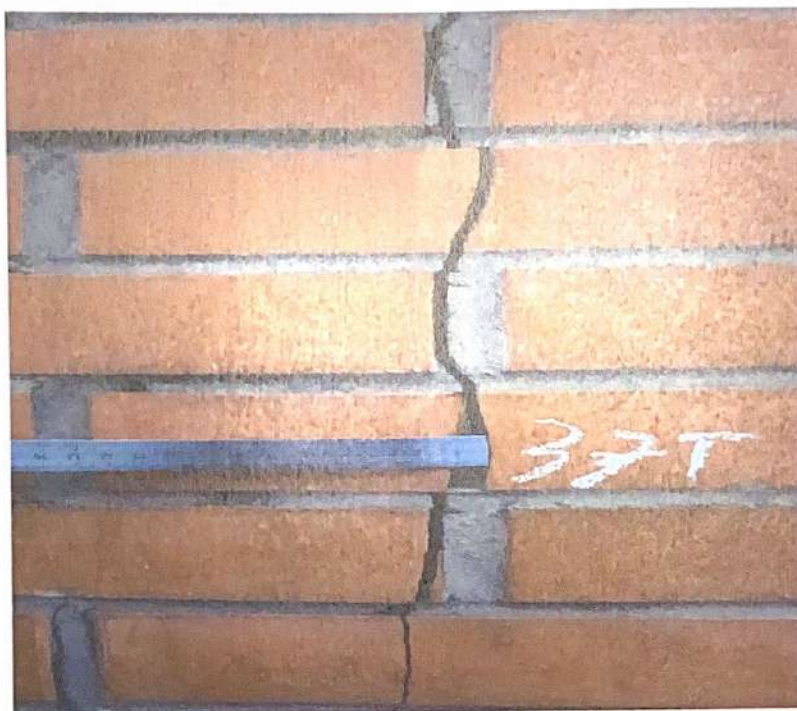
Фото 65. Секция 9. Фасад 1. Ширина раскрытия трещины достигает 7мм.

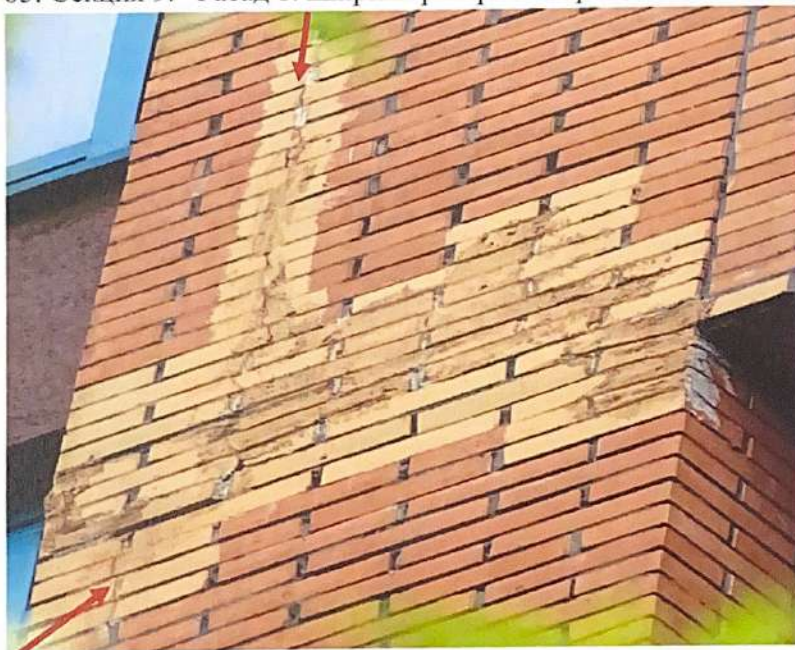
Фото 66. 801 Секция 9. Фасад 1. Места восстановления имеют значительные поверхностные повреждения. Деформационный шов не выполнен.

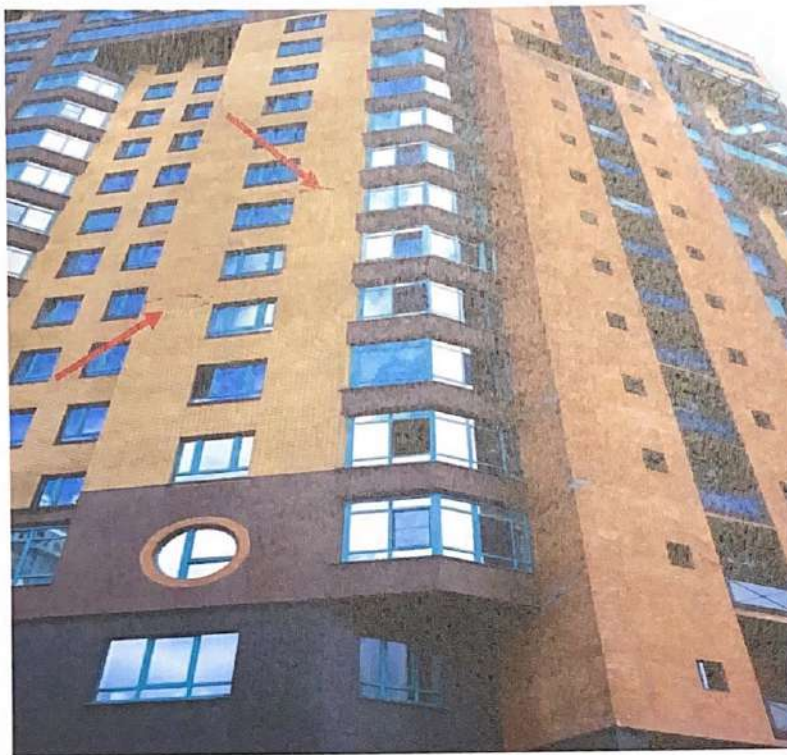
Фото 69. 240/761 Секция 9. Фасад 1. Разрушения облицовки торца плиты.

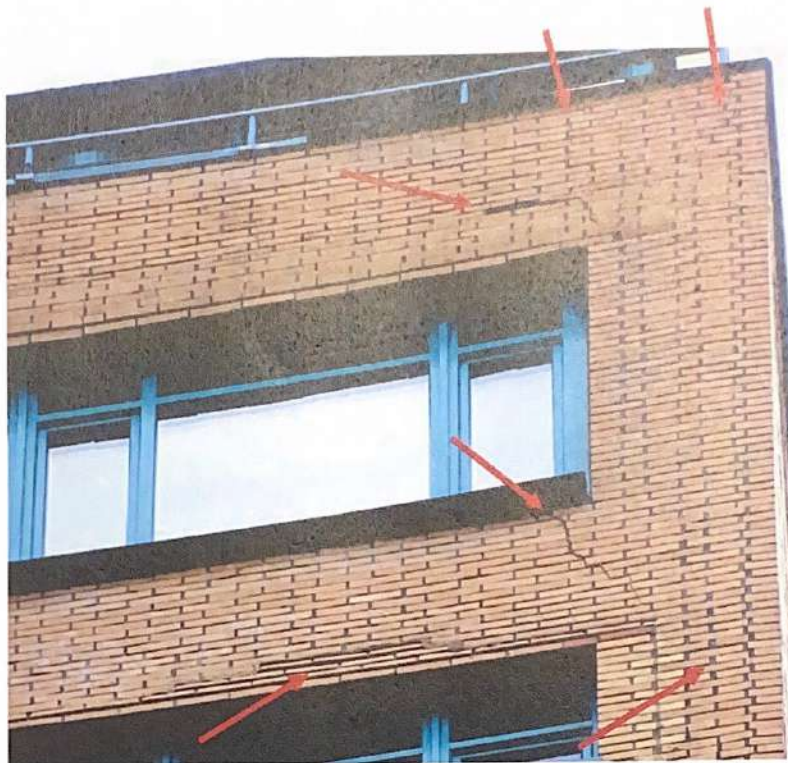
Фото 71. 809 Секция 10. Фасад 2. Межсекционный деформационный шов не доходит до верха здания – причина разрушения вышележащей кладки. Диагональные трещины. Разрушение кладки над оконными балками.

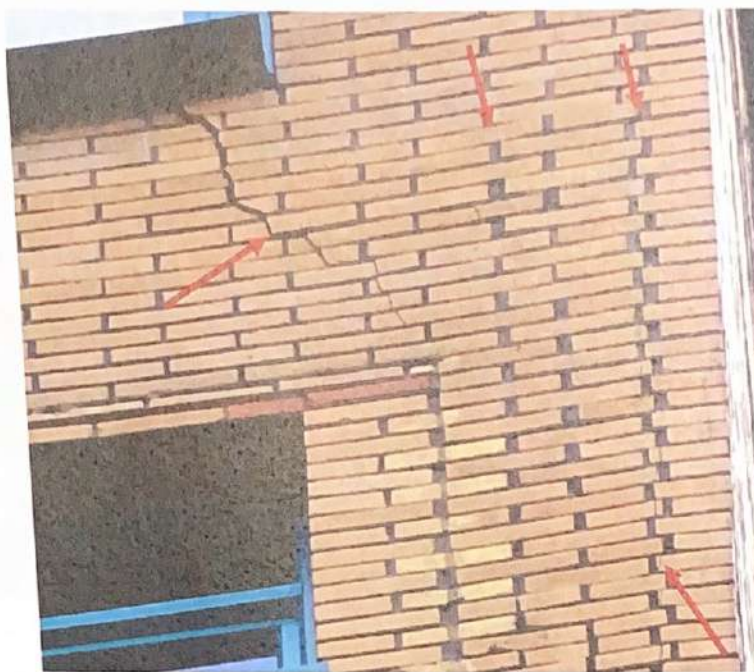
Фото 73. Секция 10. Фасад 2. Межсекционный деформационный шов не доходит до верха здания – причина разрушения вышележащей кладки. Диагональные трещины. Разрушение кладки над оконными балками. Деталь.

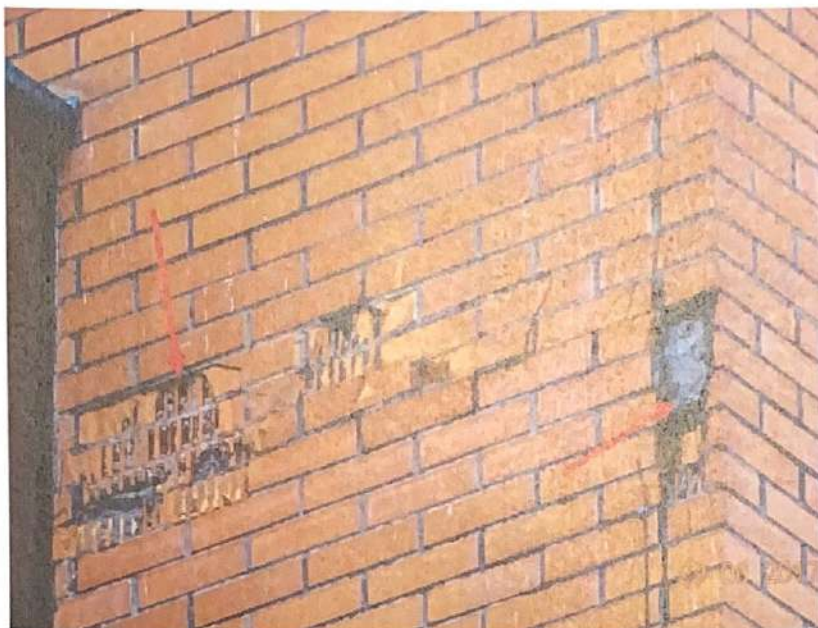
Фото 75. 148 Секция 10. Фасад 2. Критические разрушения фасада.  
Трансэтажная вертикальная трещина. Разрушение облицовки торца плиты.  
Отсутствие деформационного шва.

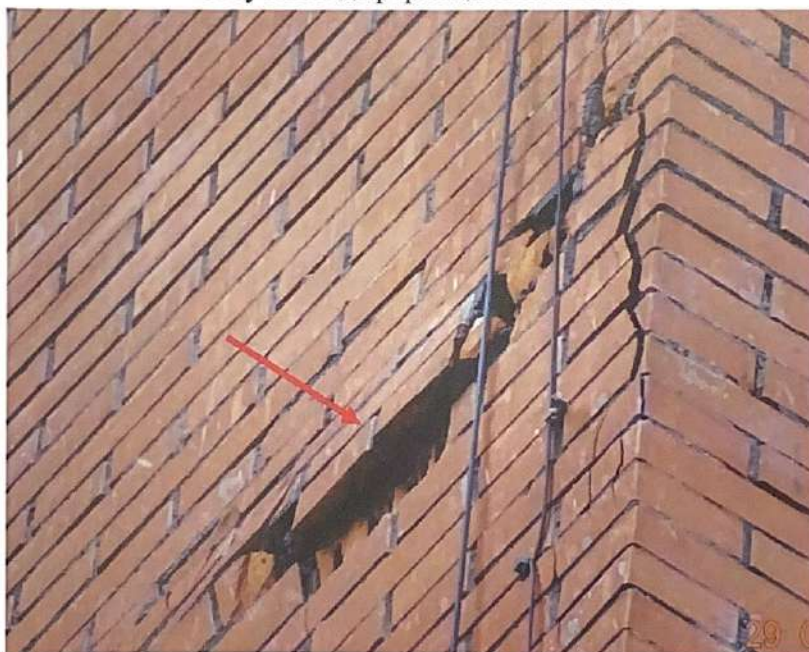
Фото 76. 147 Секция 10. Фасад 2. Критические разрушения фасада.  
Трансэтажная вертикальная трещина. Разрушение облицовки торца плиты.  
Отсутствие деформационного шва.

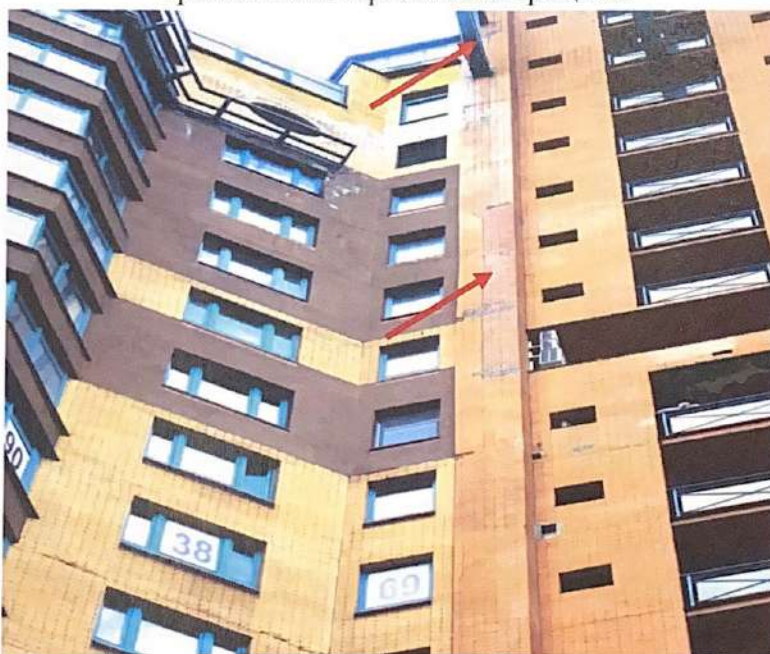
Фото 78. Секция 11. Фасад 2. Критические разрушения кладки в зоне примыканий металлоконструкций. Участок восстановления кладки наружной версты.

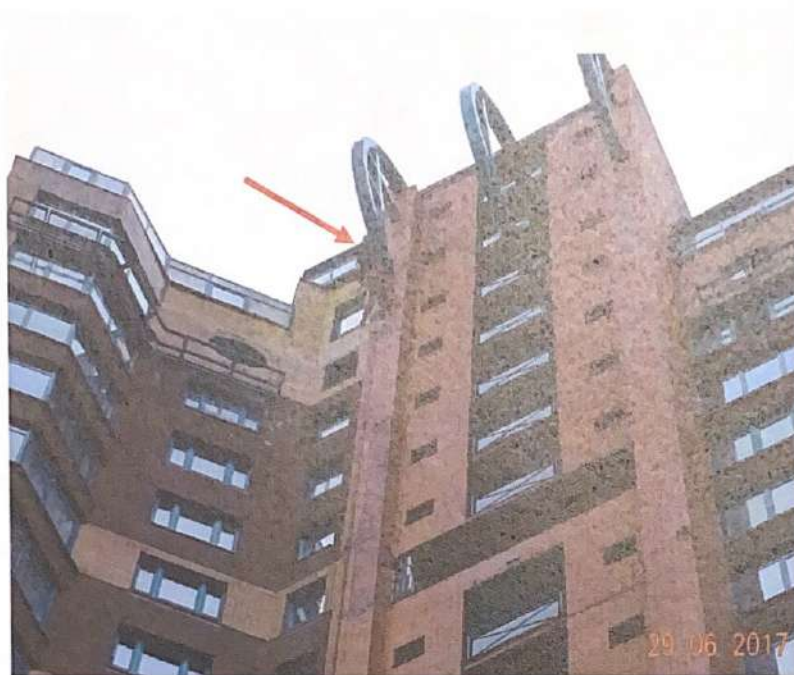
Фото 79. Секция 11. Фасад 2. Детальное обследование конструкций подъездного выступа альпинистами

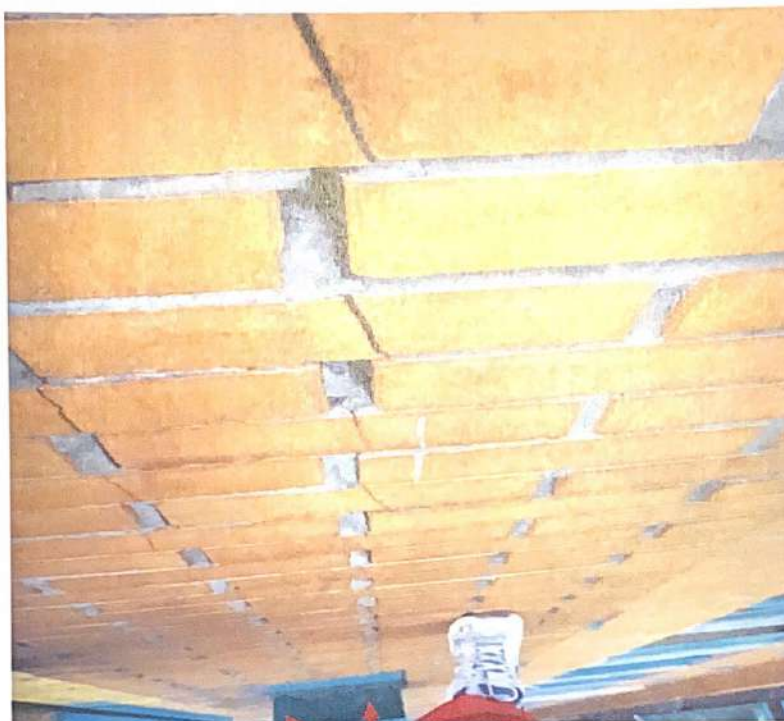
Фото 81. Секция 11. Фасад 2. Дефекты швов кладки-пустошовка. Вертикальные трещины в зоне примыкания металлоконструкций.

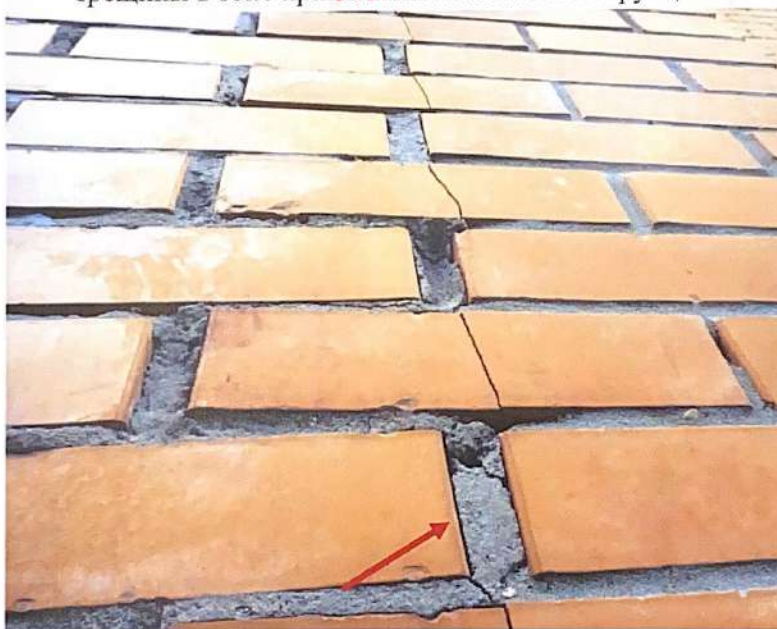
Фото 82. Секция 11. Фасад 2. Дефекты швов кладки-пустошовка. Вертикальные трещины в зоне примыкания металлоконструкций.

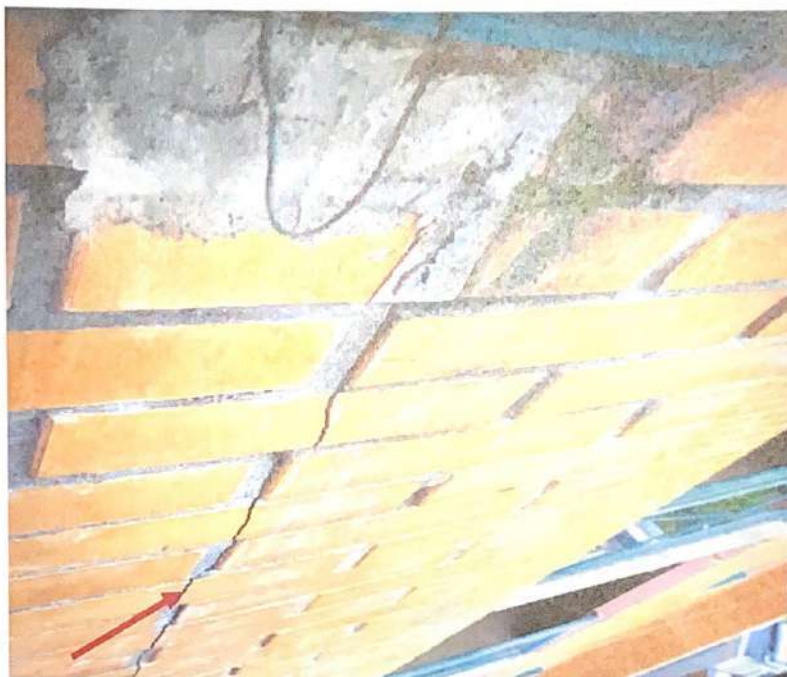
Фото 83. Секция 11. Фасад 2. Дефекты швов кладки-пустошовка. Вертикальные трещины в зоне примыкания металлоконструкций.

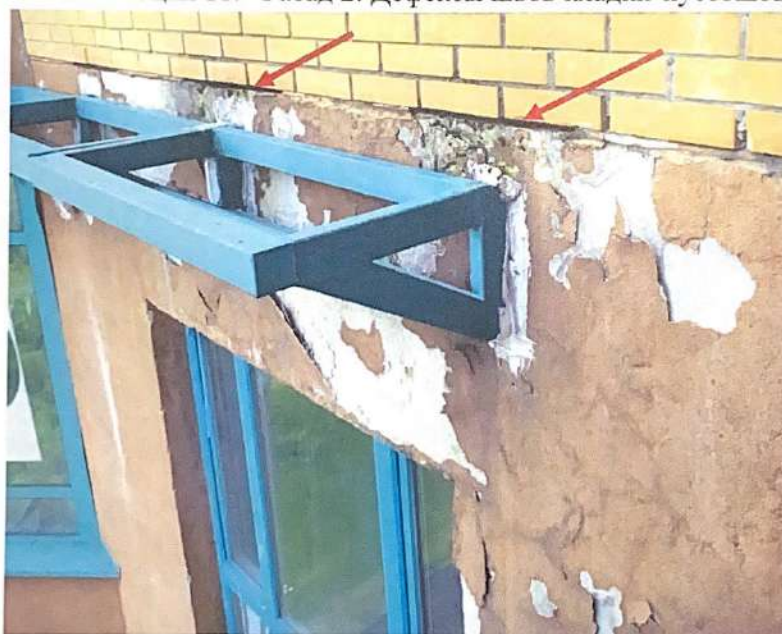
Фото 86. Секция 11. Фасад 2. Порезание отделочных слоев- отсутствие защиты от замокания конструкций.

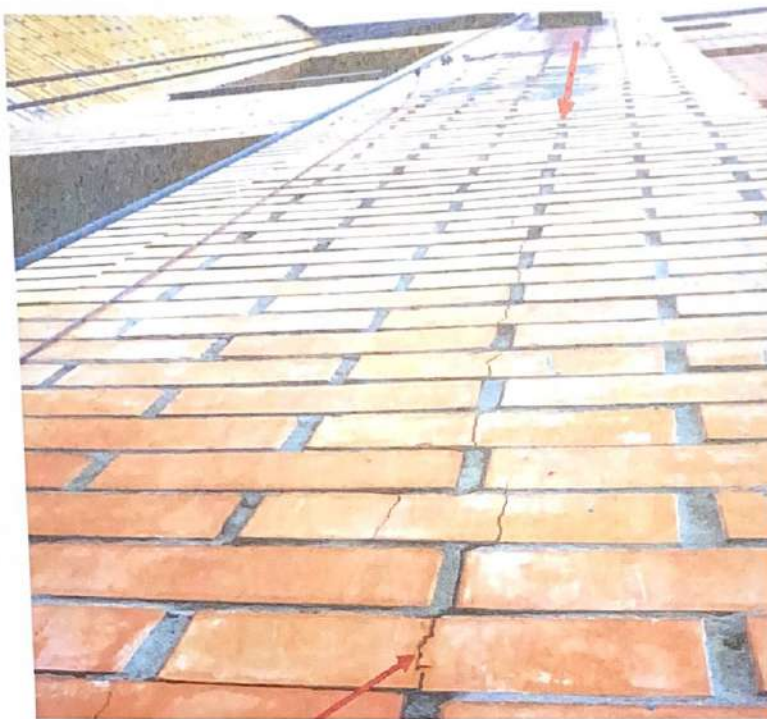
Фото 87. Секция 11. Фасад 2. Дефекты швов кладки-пустошовка, сверхнормативные вертикальные швы.. Трансэтажные вертикальные трещины.

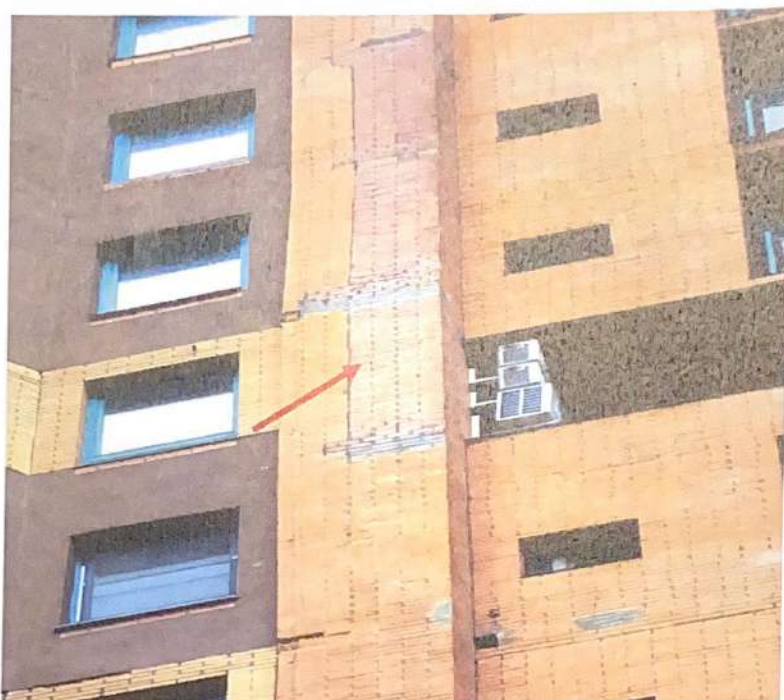
Фото 89. Секция 11. Фасад 2. Участок восстановления кирпичной кладки фасада.

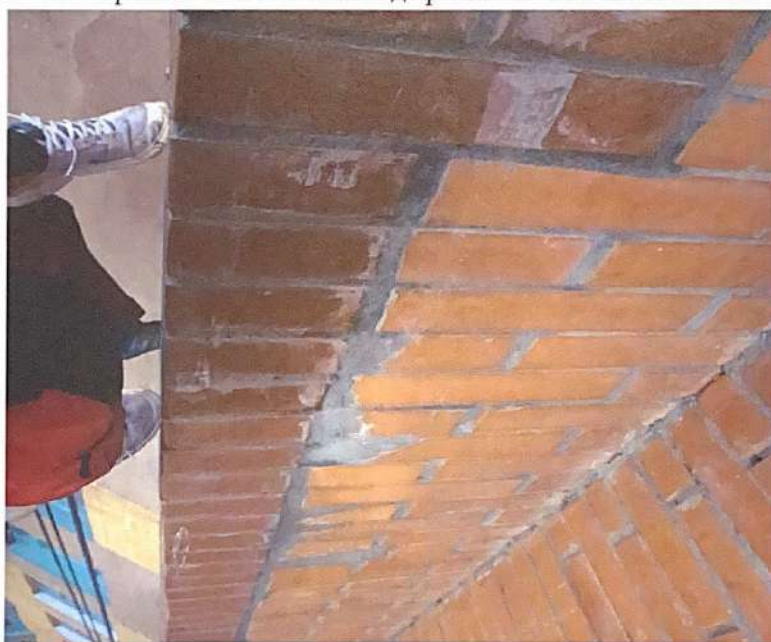
Фото 92. Секция 11. Фасад 2. Участок восстановления кирпичной кладки фасада- значительных повреждений не выявлено.Повторен дефект – облицовка плиты перекрытия.

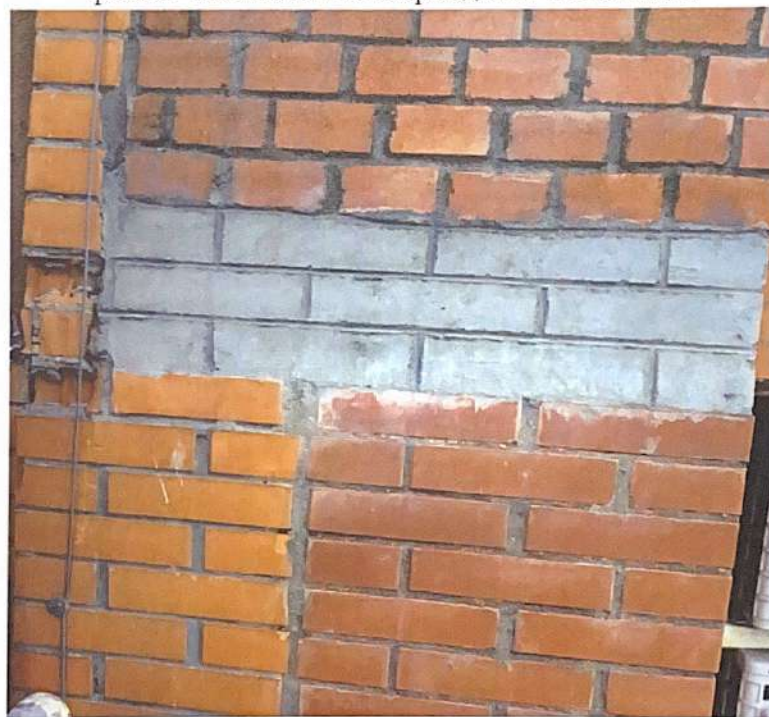
Фото 94. Секция 11. Фасад 2. Участок восстановления кирпичной кладки фасада- значительных повреждений не выявлено. Торец плиты оштукатурен. Деформационный шов не выполнен.

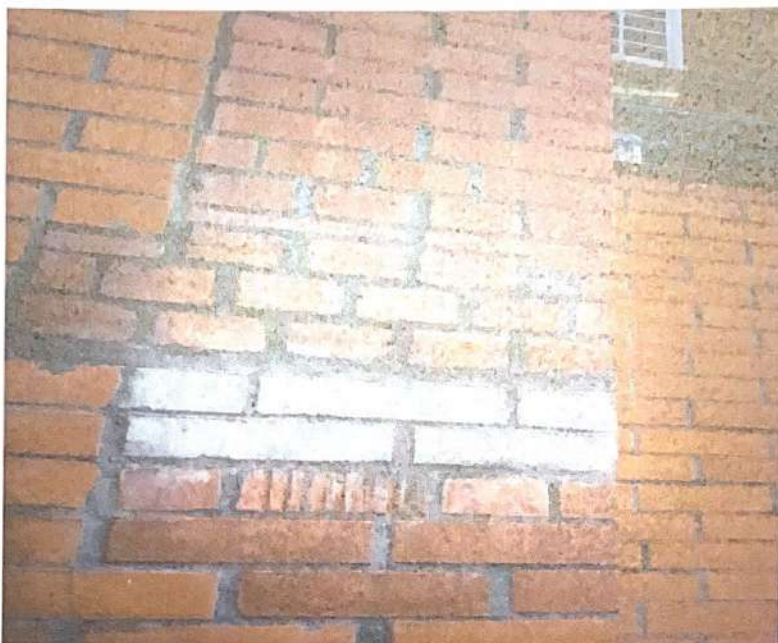
Фото 95. Секция 11. Фасад 2. Участок восстановления кирпичной кладки фасада- значительных повреждений не выявлено. Торце плиты оштукатурен.  
Деформационный шов не выполнен.

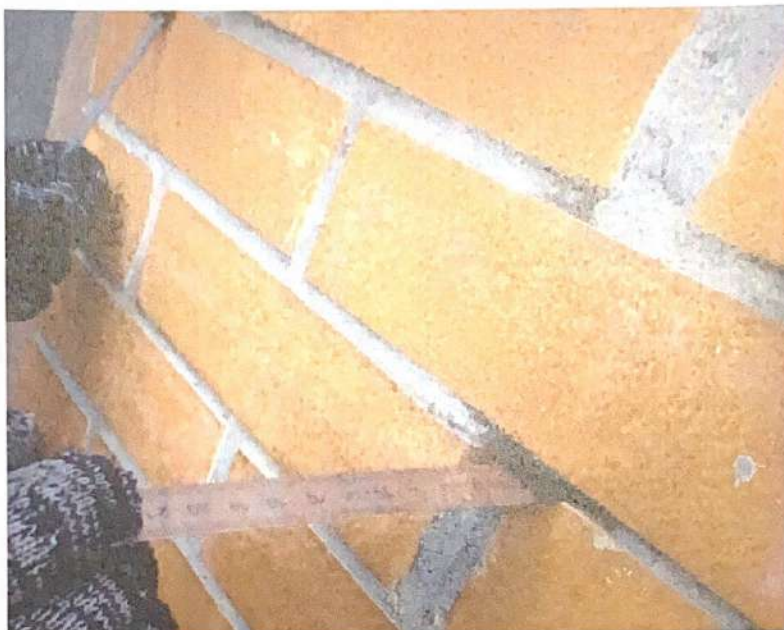
Фото 97. Секция 11. Фасад 2. Дефекты швов- пустошовка.

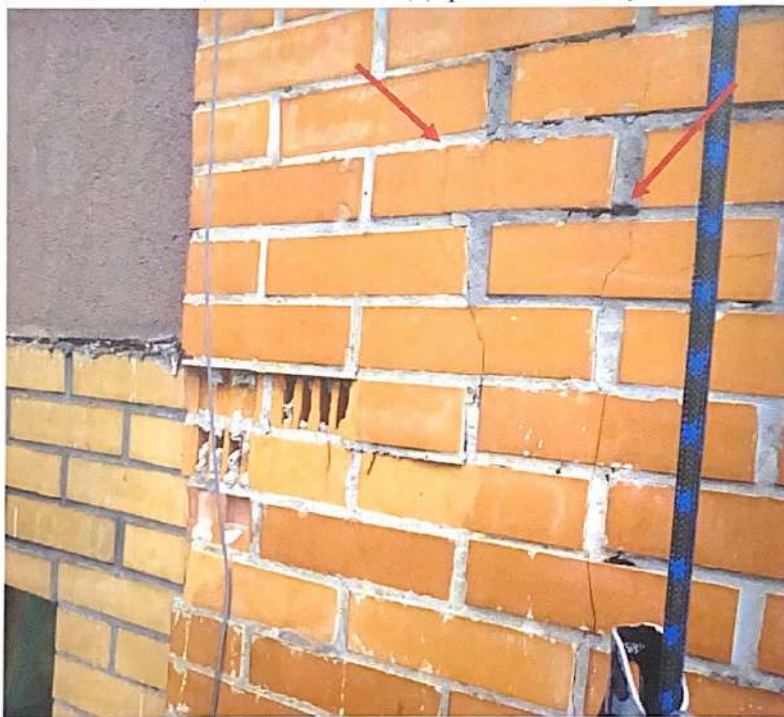
Фото 98. Секция 11. Фасад 2. Разрушение облицовки плиты. Вертикальные трещины по левой стороне подъездного выступа.

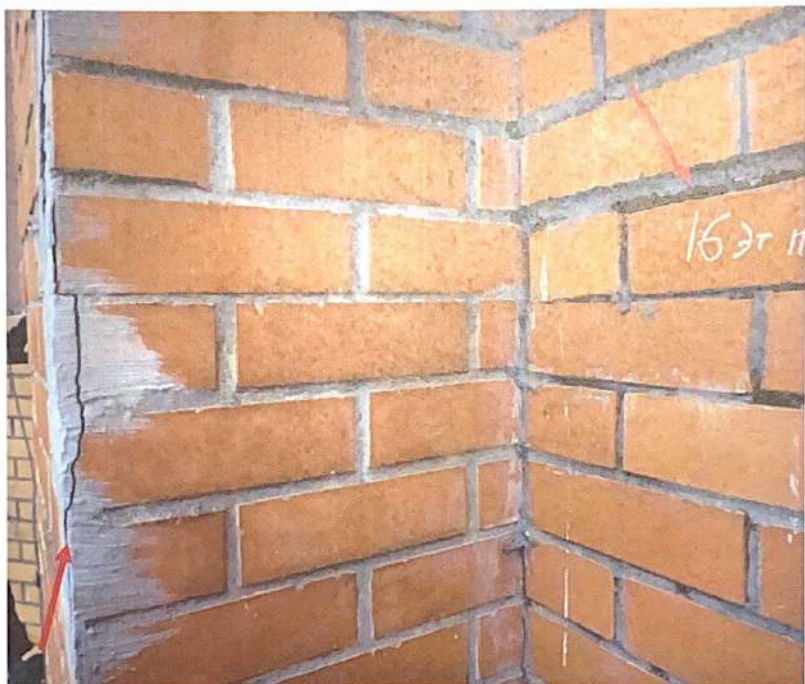
Фото 99. Секция 11. Фасад 2. Деформации по участку ремонта повреждений.  
Пустошовка облицовки плиты.

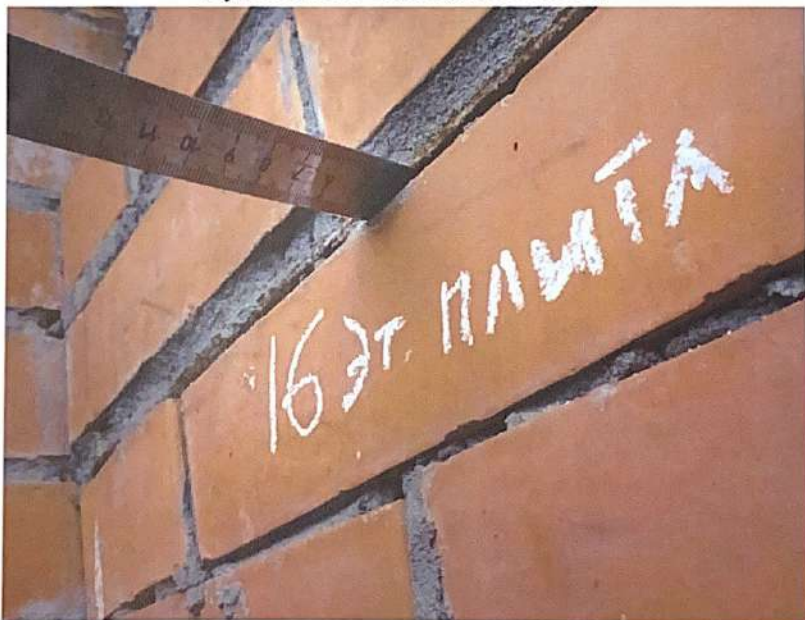
Фото 100. Секция 11. Фасад 2. Свес кирпича достигает 45мм.

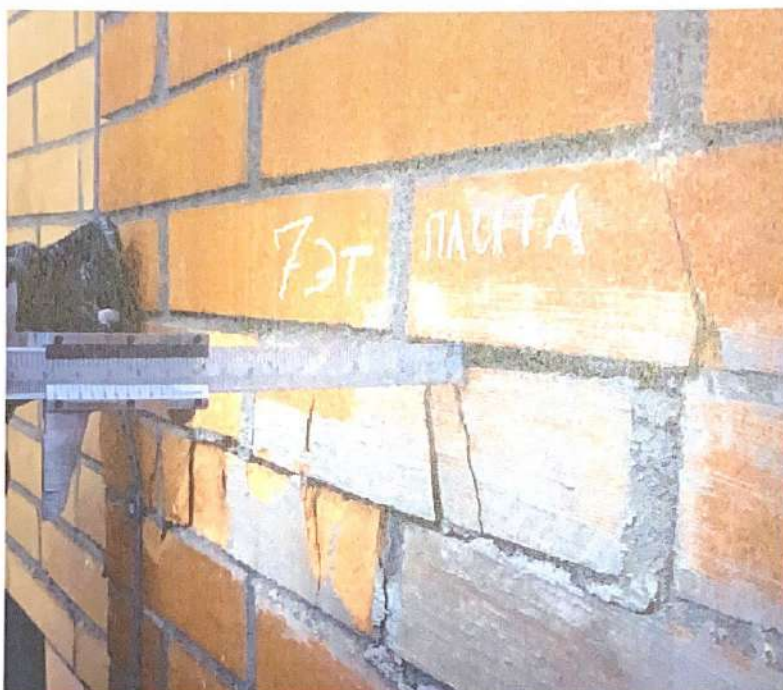
Фото 105. Секция 11. Фасад 2. Разрушения облицовки плиты. Деформационный шов отсутствует. Свес кирпича – 52мм.
