**ЗАКЛЮЧЕНИЕ ЭКСПЕРТА**

ПО РЕЗУЛЬТАТАМ ПРОВЕДЕНИЯ ТЕХНИЧЕСКОГО ОБСЛЕДОВАНИЯ  
ФАСАДА МНОГОКВАРТИРНОГО ЖИЛОГО ДОМА ПО АДРЕСУ  
Г. МОСКВА, УЛ. МИНСКАЯ, Д. 1Г

Заказчик: ООО «Сервис»

Исполнитель: ООО «Строительная экспертиза и технадзор»

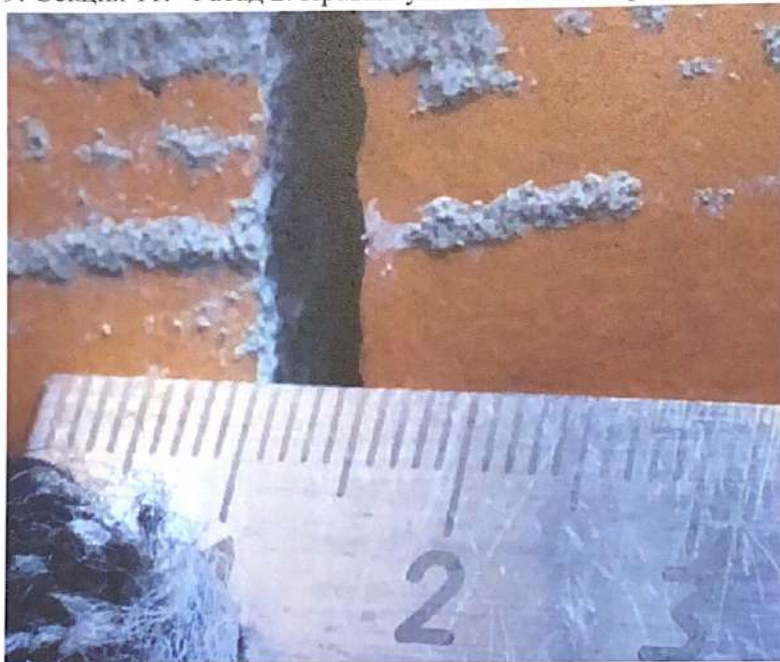
Фото 110. Секция 11. Фасад 2. Вертикальная трещина с раскрытием до 5мм.

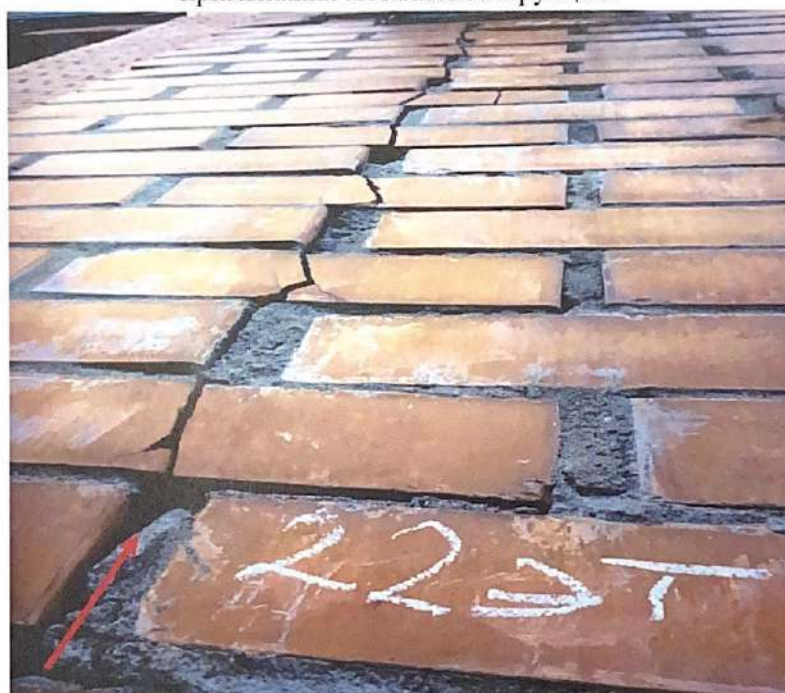
Фото 116. Секция 11. Фасад 2. Правый угол. Разрушение кладки в зоне примыкания металлоконструкций.

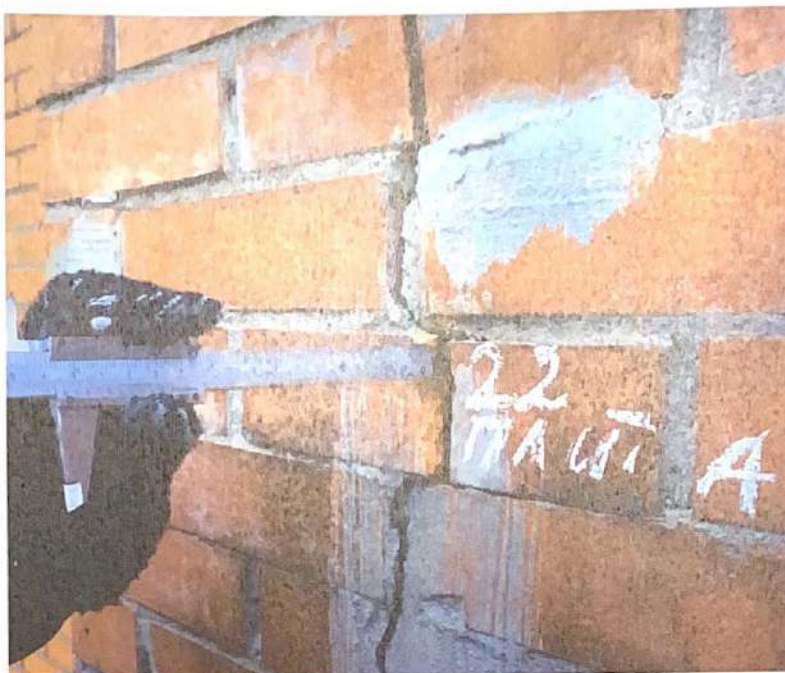
Фото 117. Секция 11. Фасад 2. Трансэтажная трещина. Свес кирпича - 46мм.

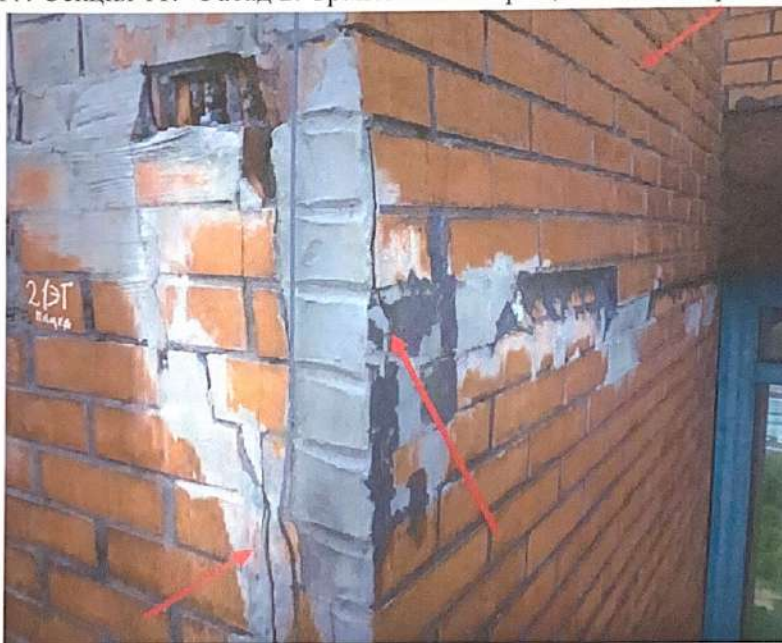
Фото 118. Секция 11. Фасад 2. Разрушение кладки по месту выполненного ремонта

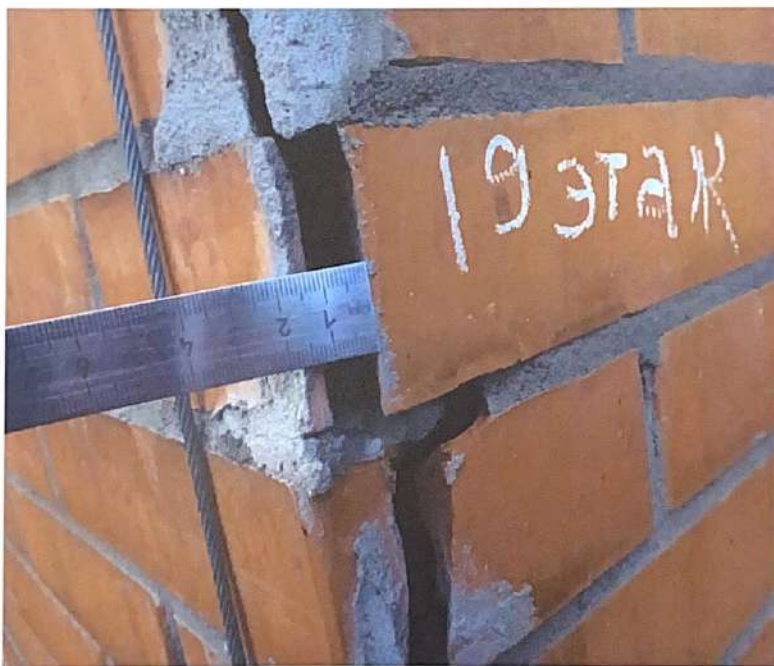
Фото 120. Секция 11. Фасад 2. Критическое разрушение кладки наружной версты.

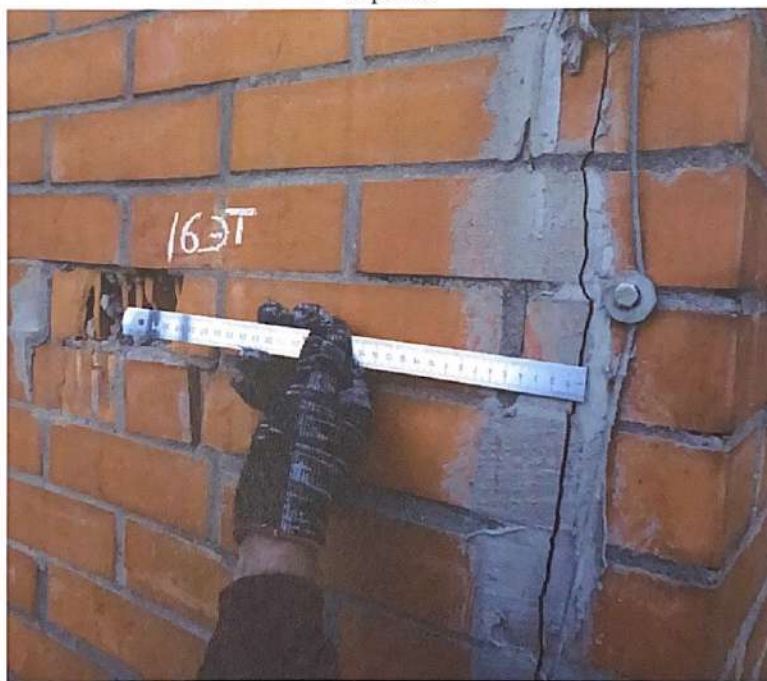
Фото 122. Секция 11. Фасад 2. Разрушение облицовки плиты. Вертикальная трещина с раскрытие 4мм.

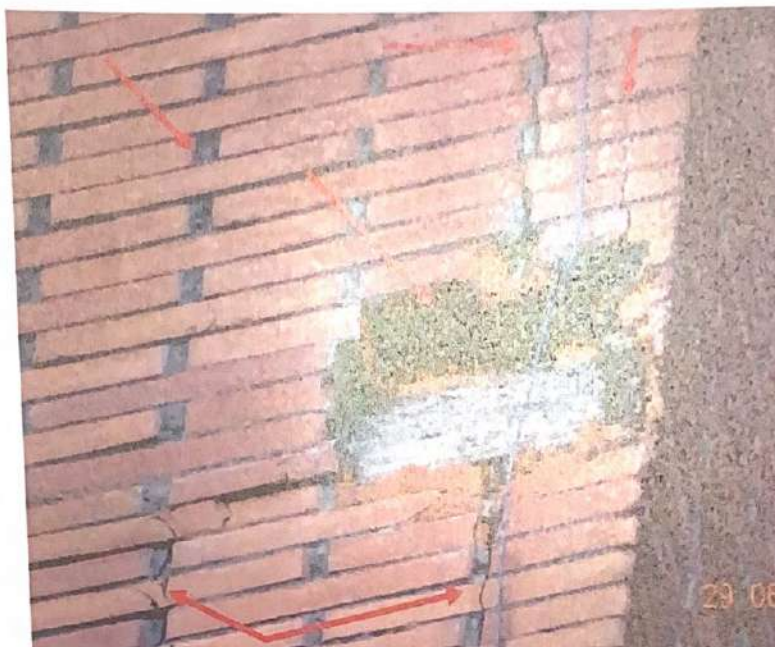
Фото 123. 144 15-й эт. Секция 11. Фасад 2. Разрушение облицовки плиты. Свес плиты 65мм. по обеим плоскостям.

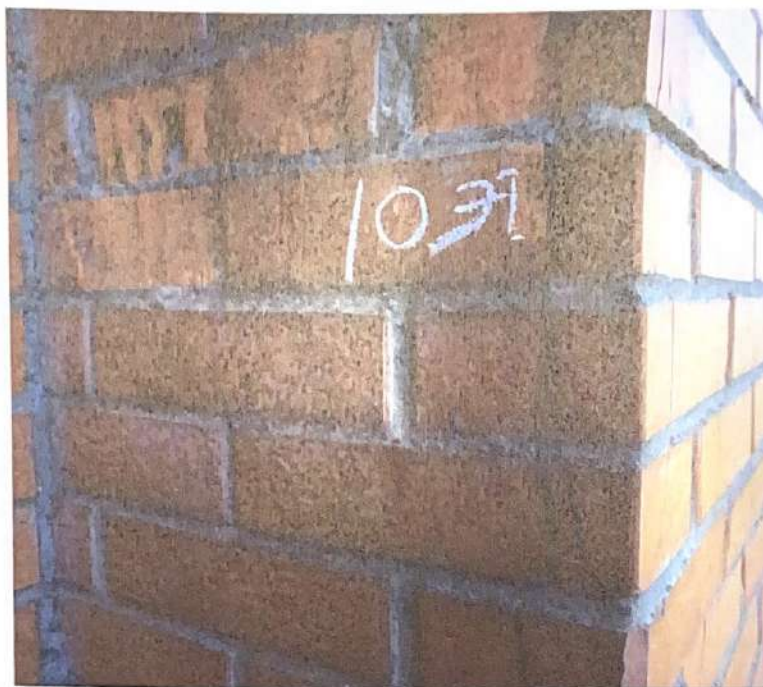
Фото 129. Секция 11. Фасад 2. Разрушение кирпича. Вертикальная трещина по наружной версте.

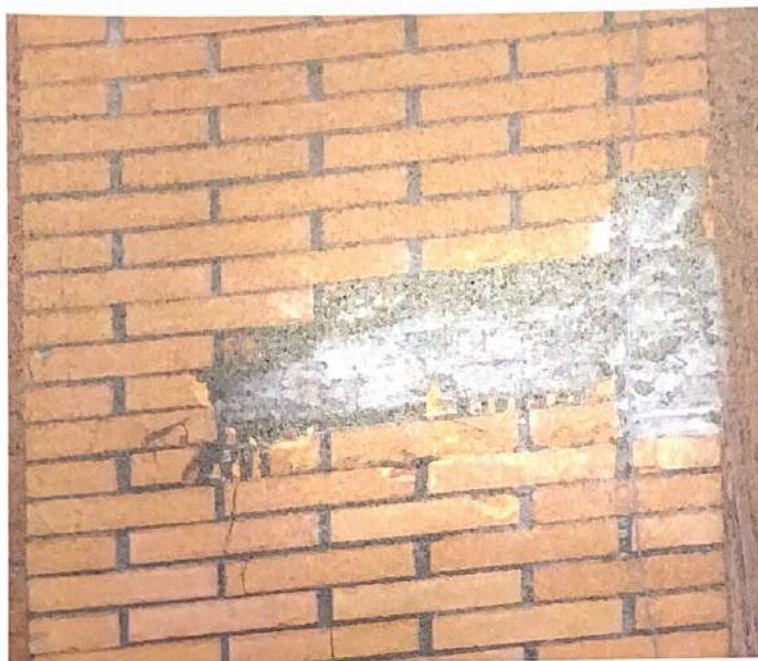
Фото 133/814 Секция 11. Фасад 2. 8-й эт. Разрушение кладки по месту плиты перекрытия.

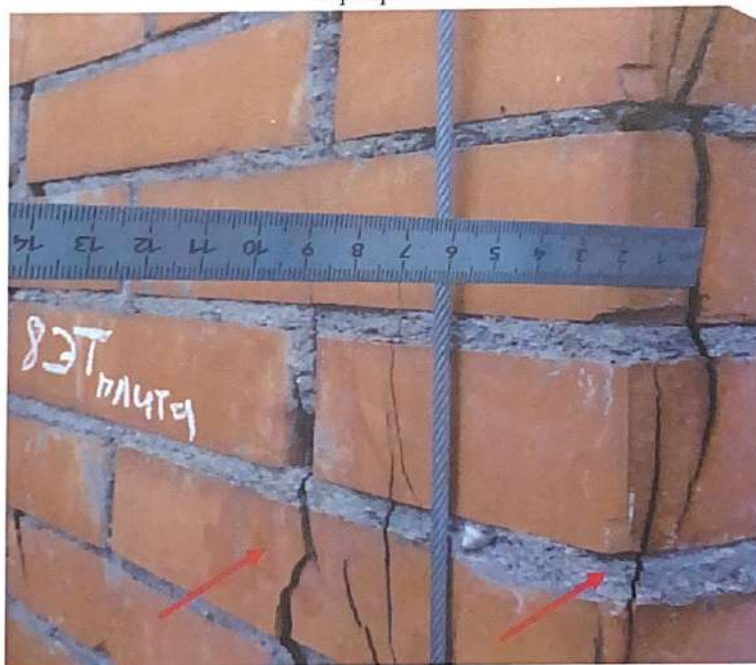
Фото 134. Секция 11. Фасад 2. Разрушение кладки по месту плиты перекрытия.

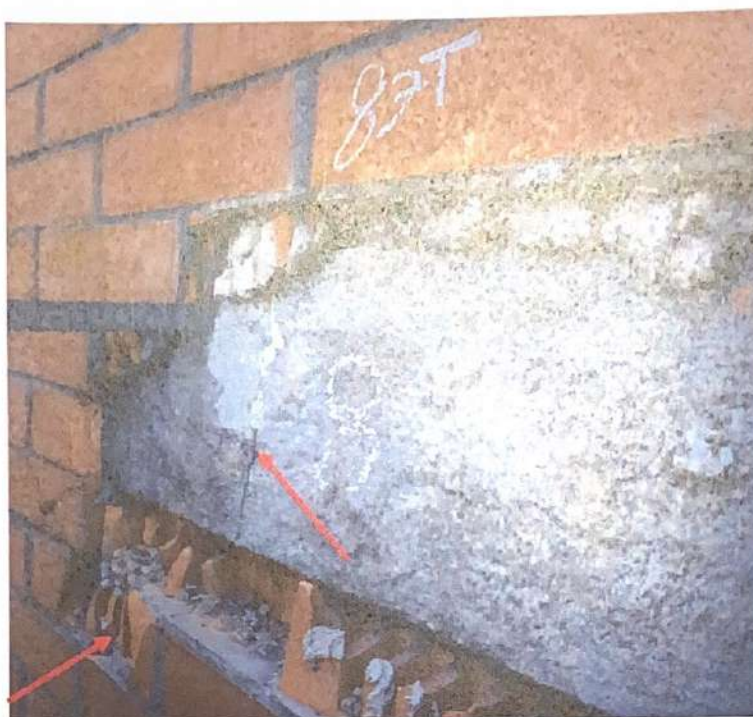
Фото 135. Секция 11. Фасад 2. Разрушение облицовки плиты перекрытия.  
Сверхнормативный свес опорного кирпича – 40мм. Сверхнормативные  
горизонтальные швы. Деформационный шов отсутствует.

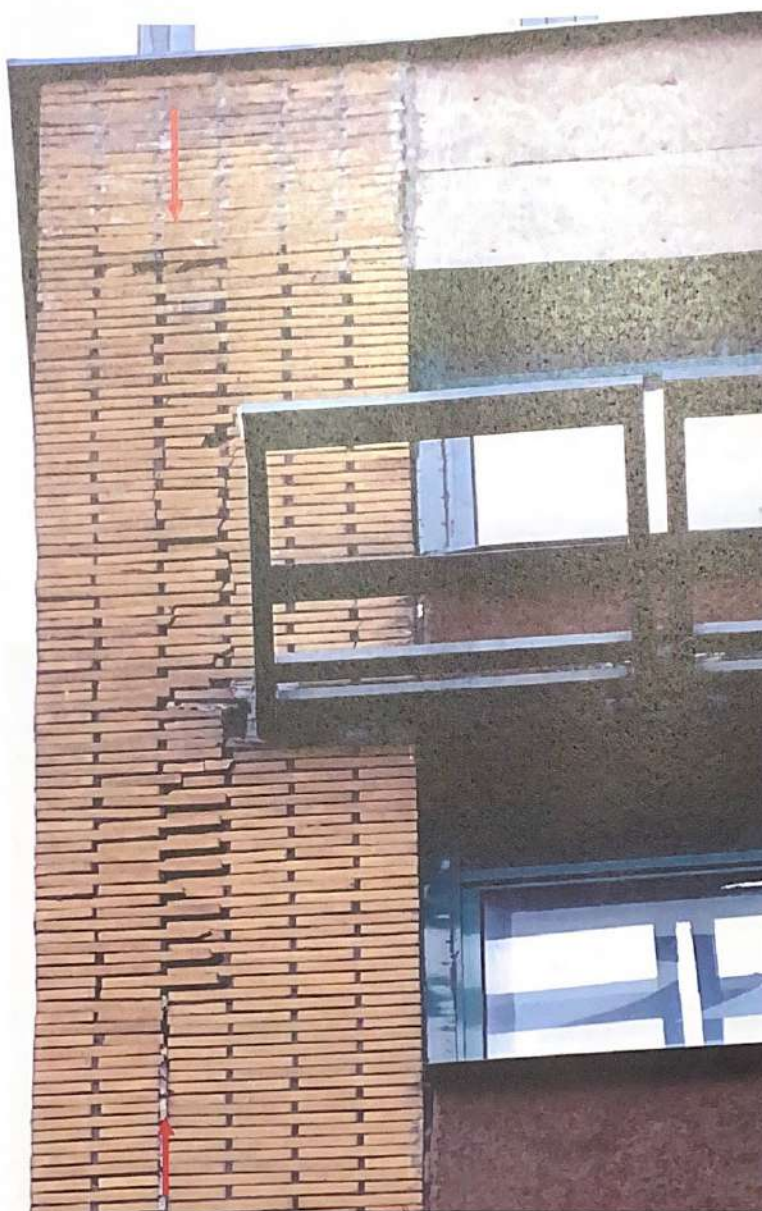
Фото 139/812. Секция 11/12. Фасад №2 Разрушение кирпичной кладки по линии деформационного шва, в связи с обрывом деформационного шва на уровне окна 20-го этажа.

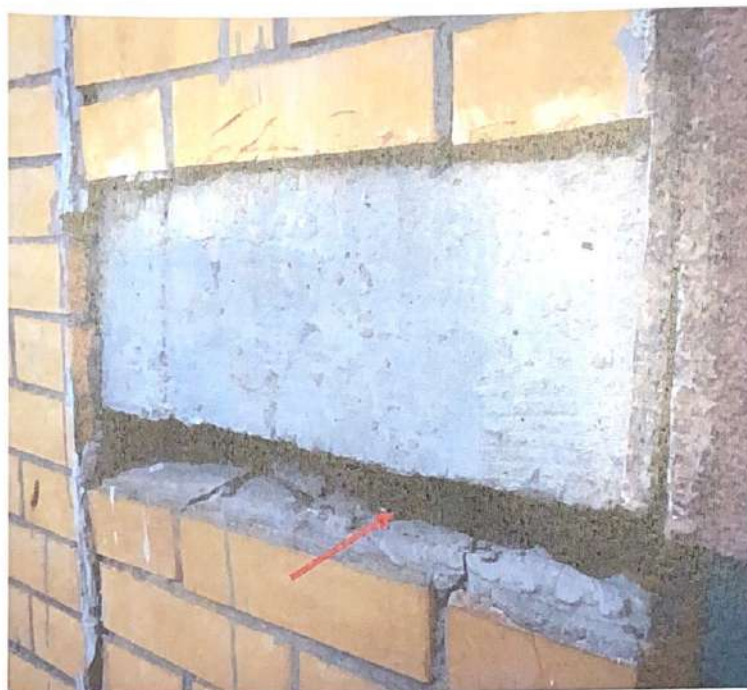
Фото 160. Секция 11/12. Фасад №2. Разрушение облицовки торца плит. Отсутствие деформационных швов. Полное отсутствие защиты от атмосферных воздействий.

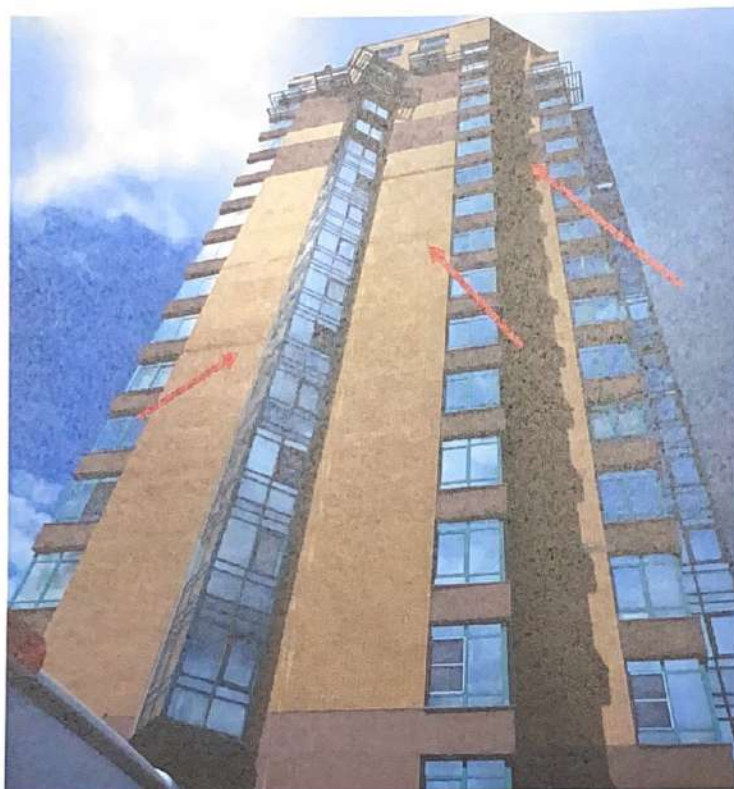
Фото 168. Фасад по оси F1. Разрушения облицовки торцов плит.

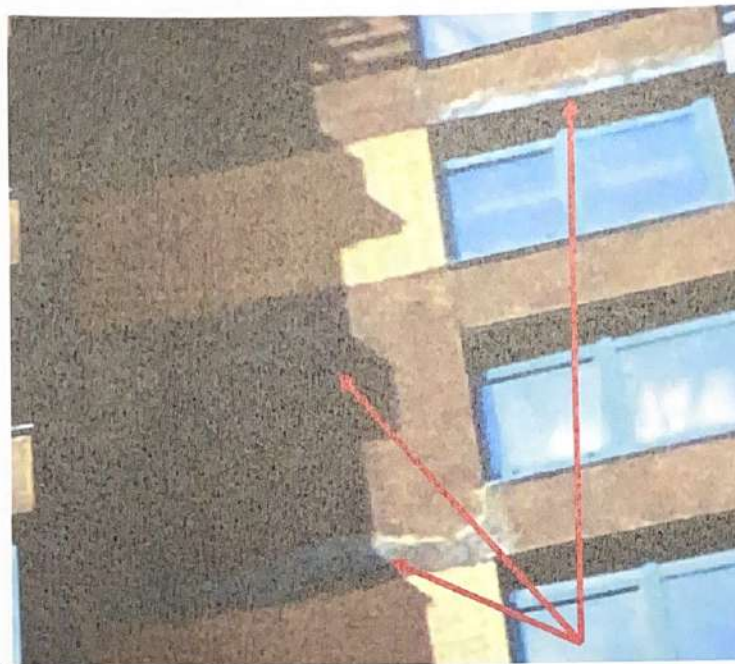
Фото 170. Фасад по оси F1. Разрушения фасада. Повреждения по часткам восстановительных работ.

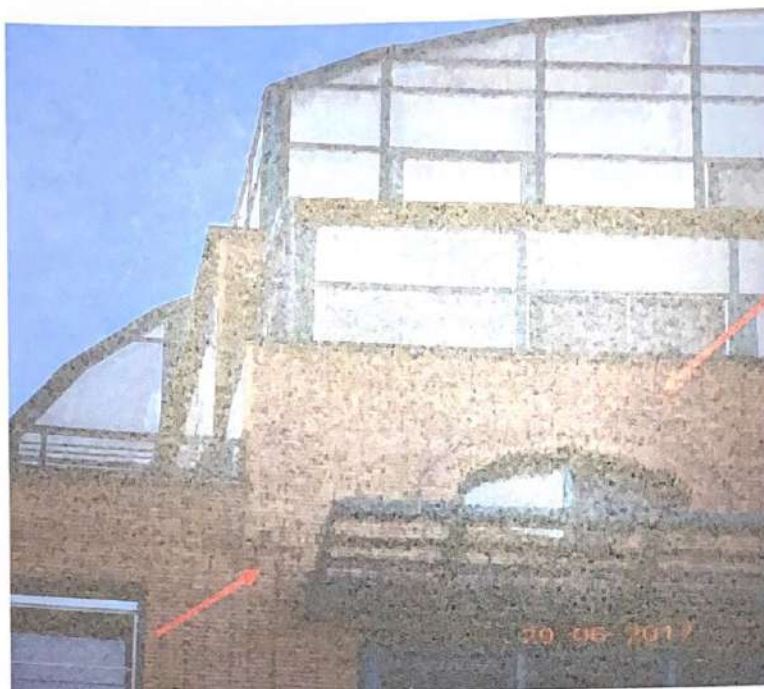
Фото 178. Секции 10/11. Секции 10-12. Дворовой фасад. Разрушения кладки по линии межсекционного (секции 10/11) деформационного шва.

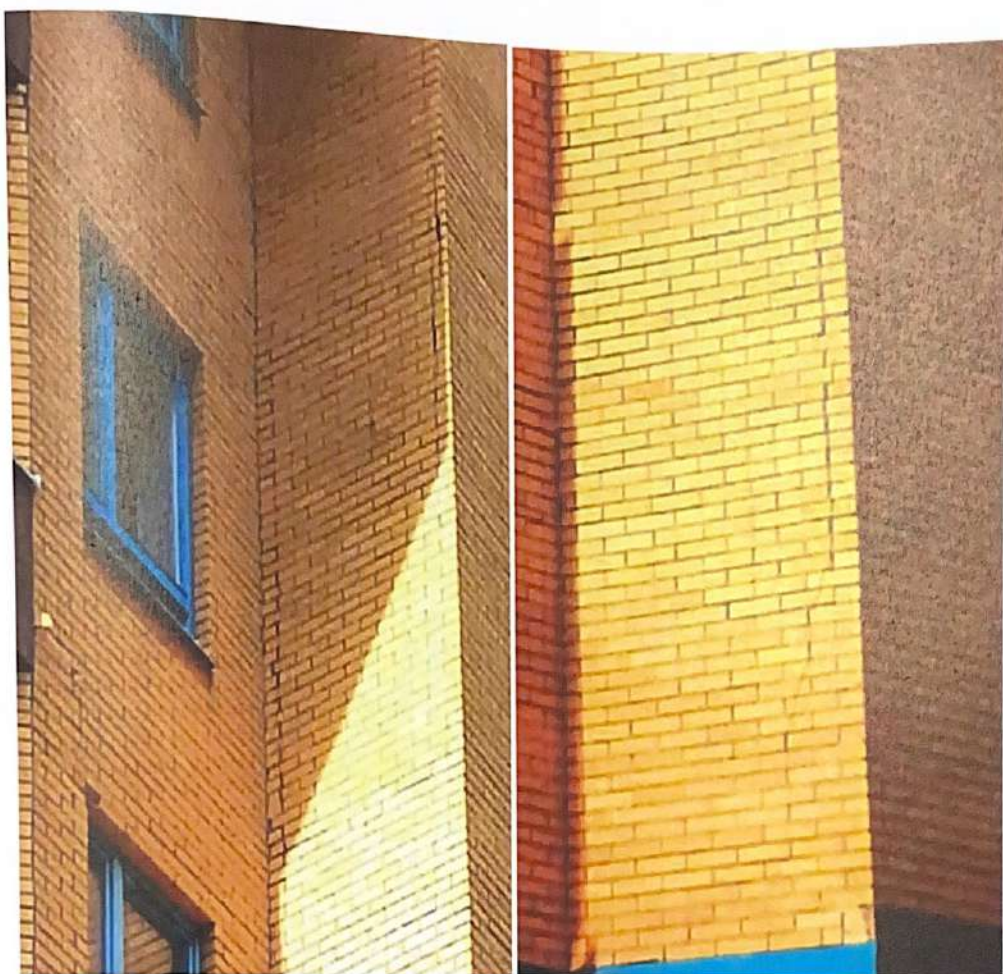
Фото 186. Секция 7. Трансэтажные вертикальные трещины по наружной версте.
