**ЗАКЛЮЧЕНИЕ ЭКСПЕРТА**

ПО РЕЗУЛЬТАТАМ ПРОВЕДЕНИЯ ТЕХНИЧЕСКОГО ОБСЛЕДОВАНИЯ  
ФАСАДА МНОГОКВАРТИРНОГО ЖИЛОГО ДОМА ПО АДРЕСУ  
Г. МОСКВА, УЛ. МИНСКАЯ, Д. 1Г

Заказчик: ООО «Сервис»

Исполнитель: ООО «Строительная экспертиза и технадзор»

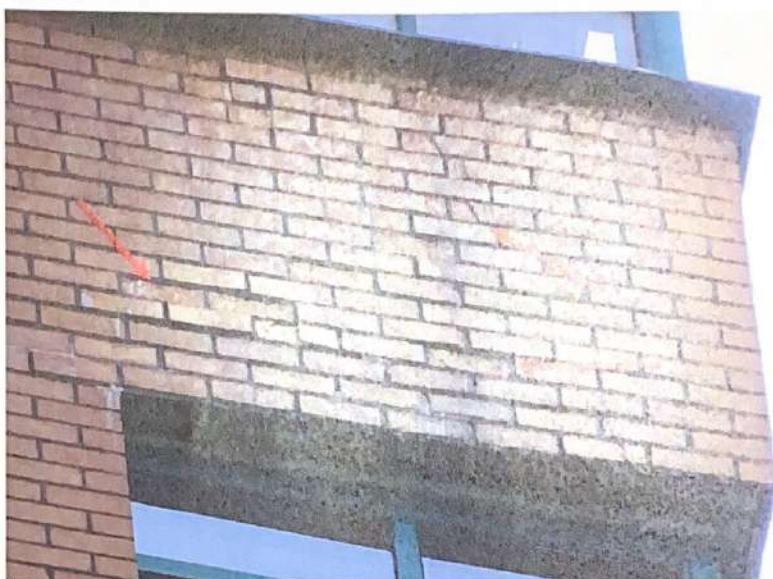
Фото 25. 773 Секция 7. Фасад 1. Критические поверхностные разрушения кирпича. Диагональные трещины наружной версты.

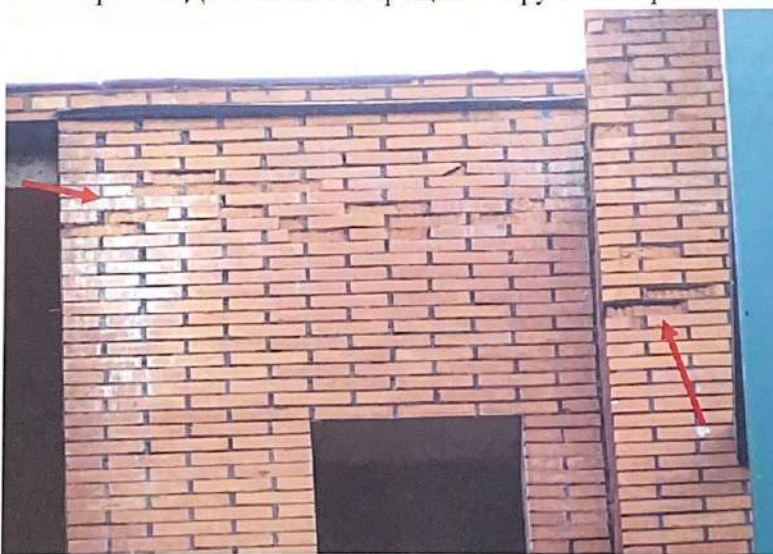
Фото 26. Секция 7. Фасад 1. Критические поверхностные разрушения кирпича подпарапетной зоны.

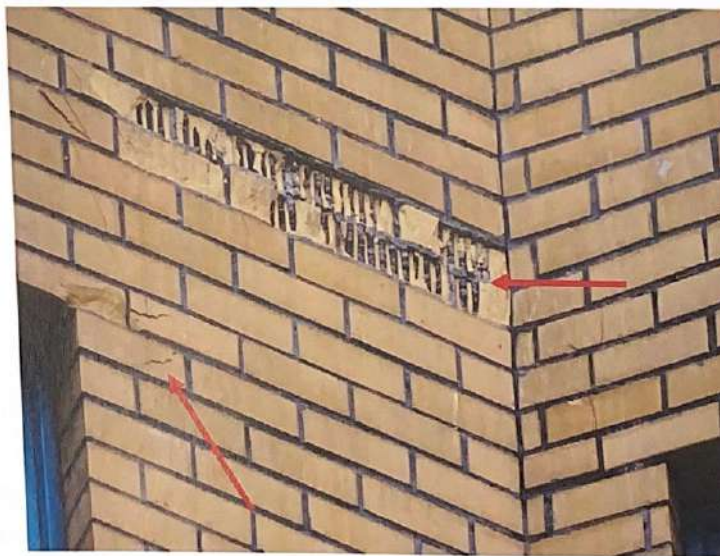
Фото 30. 781 Секция 8. Фасад 1. Разрушение облицовки торца плиты.  
Деформационные швы отсутствуют.

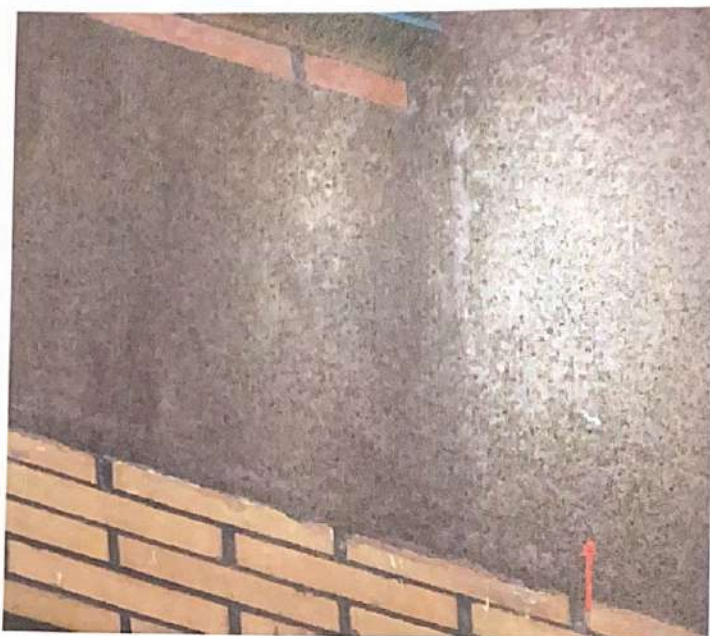
Фото 31. 783 Секция 8. Фасад 1. Диагональная трещина от угла окна.

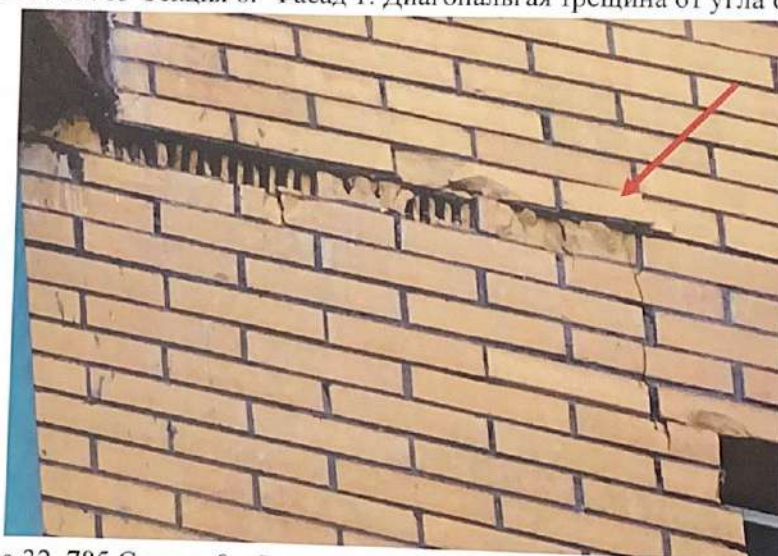
Фото 32. 785 Секция 8. Фасад 1. Разрушение облицовки торца плиты. Диагональная трещина от угла окна. Деформационные швы отсутствуют.

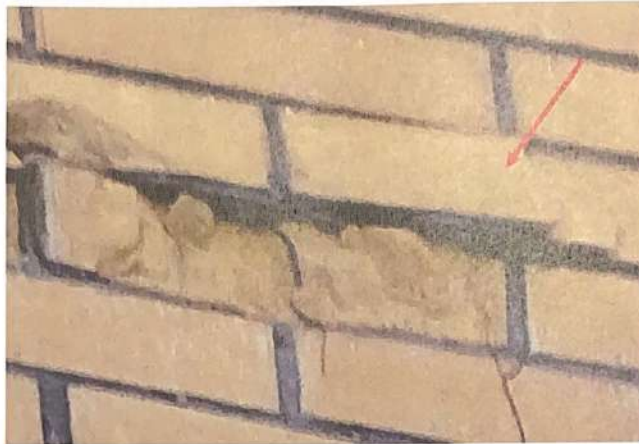
Фото 33. Секция 8. Фасад 1. Разрушение облицовки торца плиты.

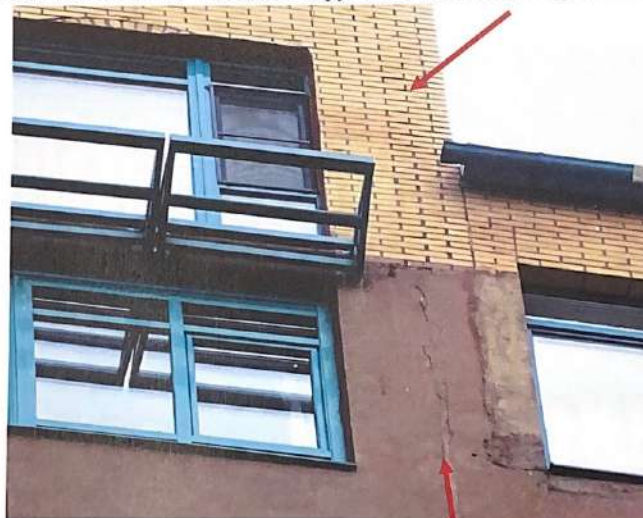
Фото 34. 787 Секция 8,9 . Фасад 1. Межсекционный деформационный шов не доходит до верха здания – причина разрушения вышележащей кладки.

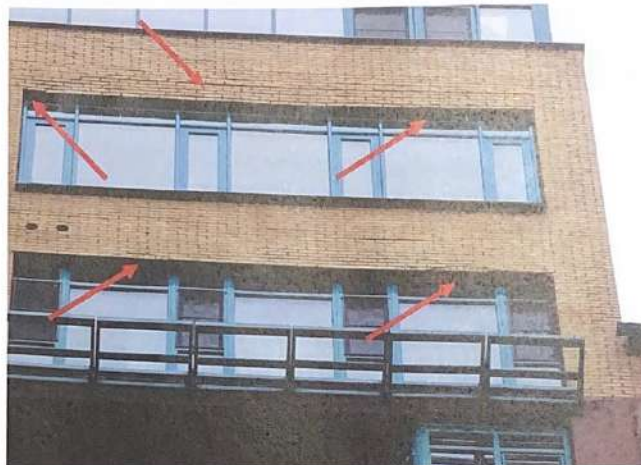
Фото 35. Секция 9. Фасад 1. Разрушение кладки над оконной балкой, вызванное нерасчетным ее прогибом.

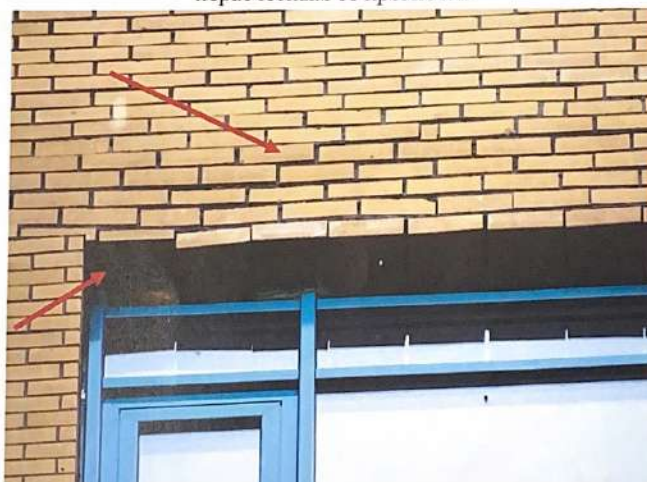
Фото 36. 790 Секция 9. Фасад 1. Разрушение кладки над оконной балкой, вызванное нерасчетным ее прогибом.

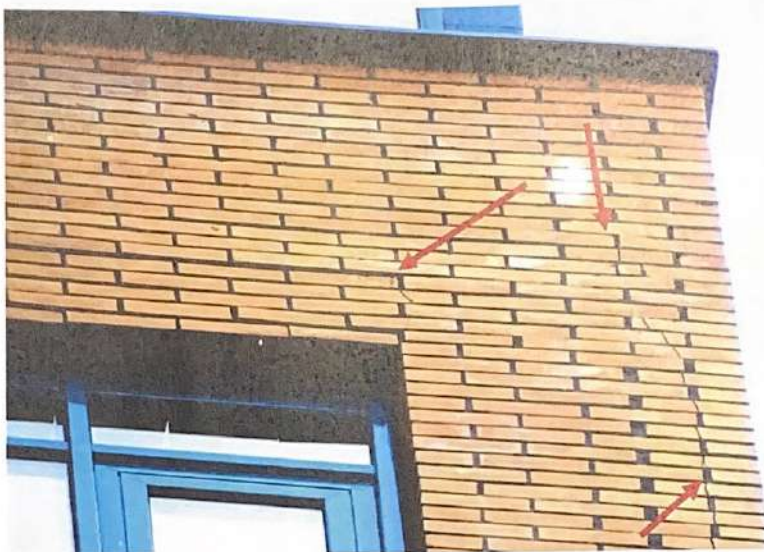
Фото 37. 792 Секция 9. Фасад 1. Разрушение кладки над оконной балкой, вызванное нерасчетным ее прогибом. Секция 8,9 . Фасад 1. Межсекционный деформационный шов не доходит до верха здания – причина образования трещин.

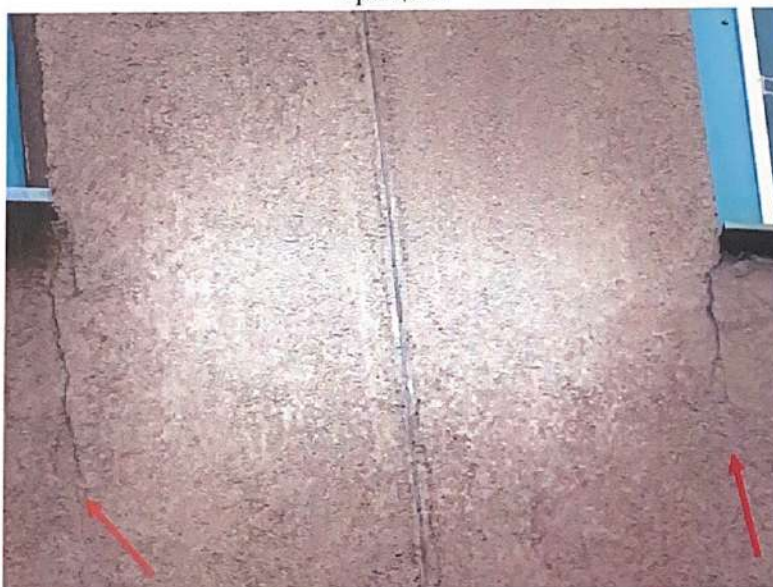
Фото 38. 793 Секция 9. Фасад 1. Диагональные трещины от углов окон.

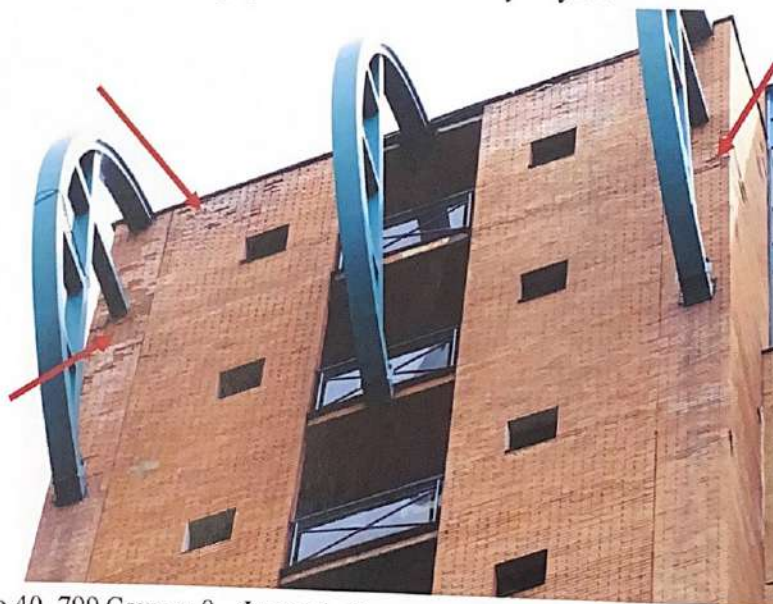
Фото 40. 799 Секция 9. Фасад 1. Критические поверхностные разрушения  
кирпича подпарапетной зоны и зоны примыкания металлоконструкций.  
Проектный козырек отсутствует.

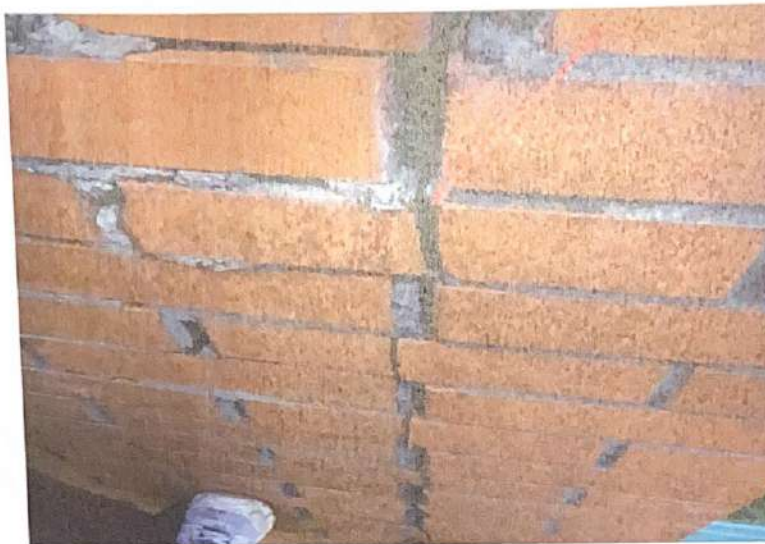
Фото 45. Секция 9. Фасад 1. Критическое повреждение наружной версты зоны примыкания металлоконструкций. Смещение отколовшейся части достигает 20мм.

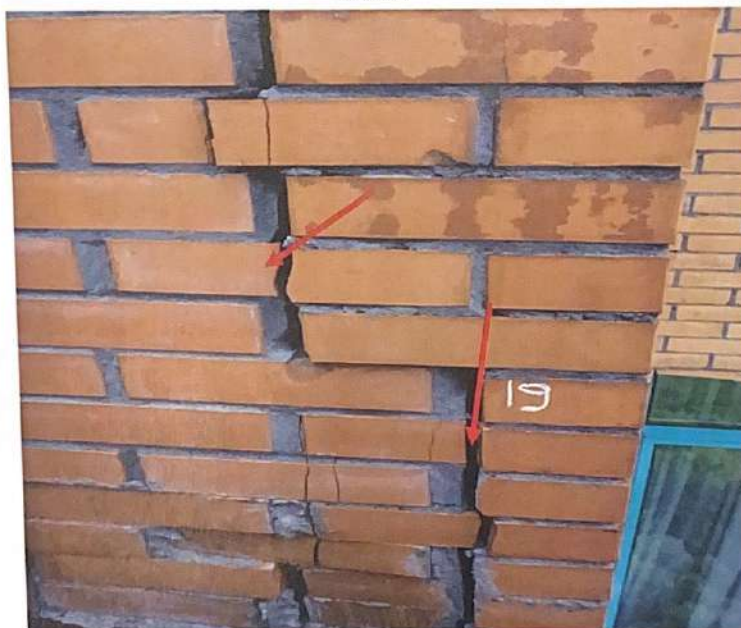
Фото 46. Секция 9. Фасад 1. Критическое повреждение наружной версты зоны примыкания металлоконструкций. Смещение отколовшейся части достигает 20мм.

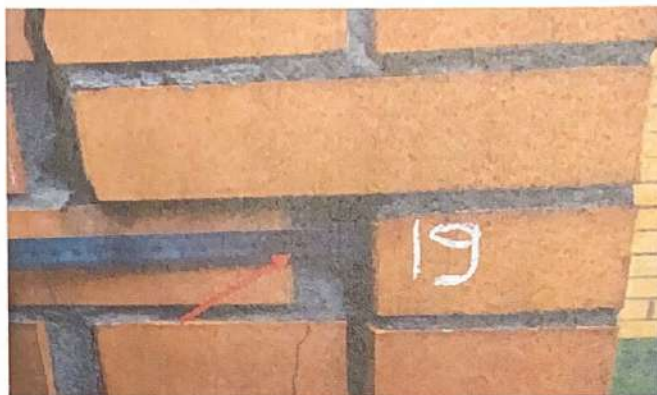
Фото 47. Секция 9. Фасад 1. Критическое повреждение наружной версты зоны примыкания металлоконструкций. Смещение отколовшейся части достигает 15мм.

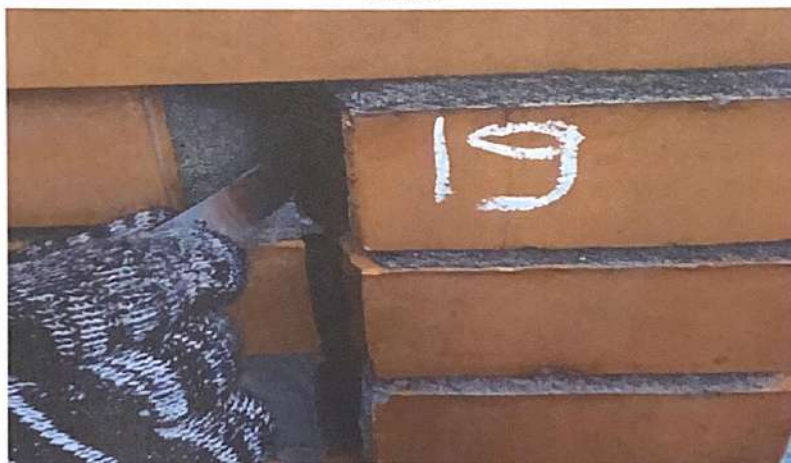
Фото 48. Секция 9. Фасад 1. Критическое повреждение наружной версты зоны примыкания металлоконструкций. Глубина трещины достигает 280мм. Наружная верста боковой плоскости не имеет нормативной опоры на плиту перекрытия.

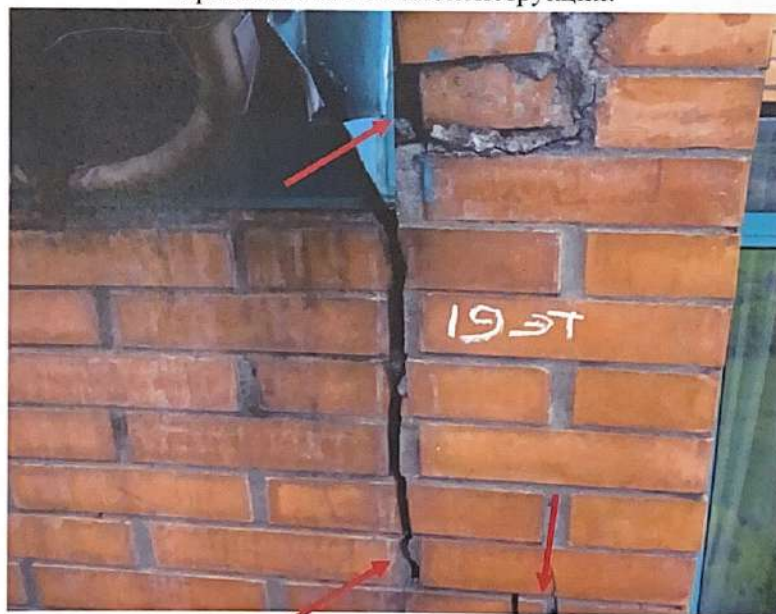
Фото 50. Секция 9. Фасад 1. Критическое повреждение наружной версты зоны примыкания металлоконструкций. Трещина развивается под металлоконструкцию.

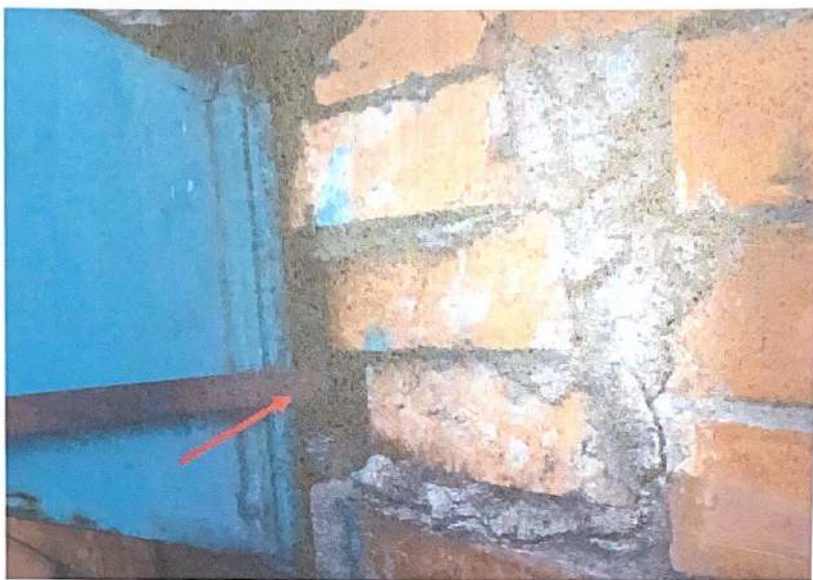
Фото 51. Секция 9. Фасад 1. Критическое повреждение наружной версты зоны примыкания металлоконструкций. Деформационный шов отсутствует, защиты от проникновения атмосферных осадков нет.

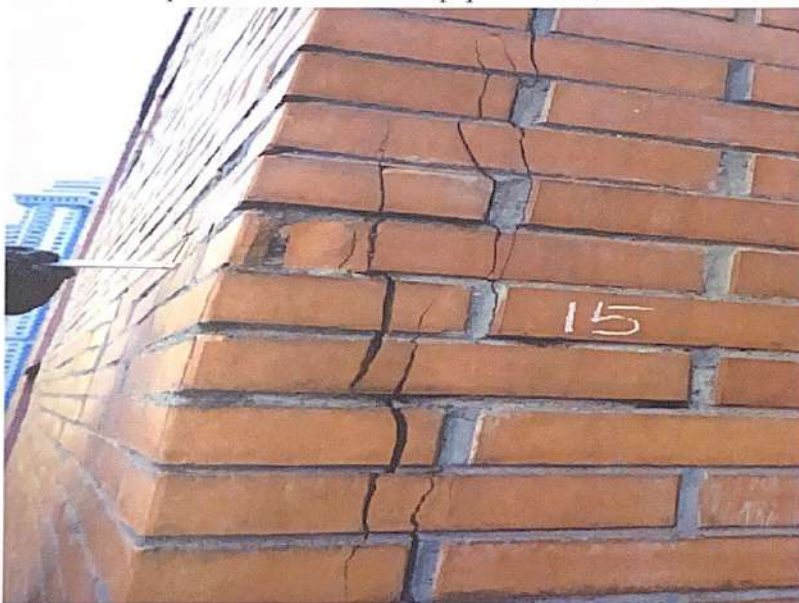
Фото 52. 804 Секция 9. Фасад 1. Вертикальные трещины по правой боковой поверхности пдъездного выступа.

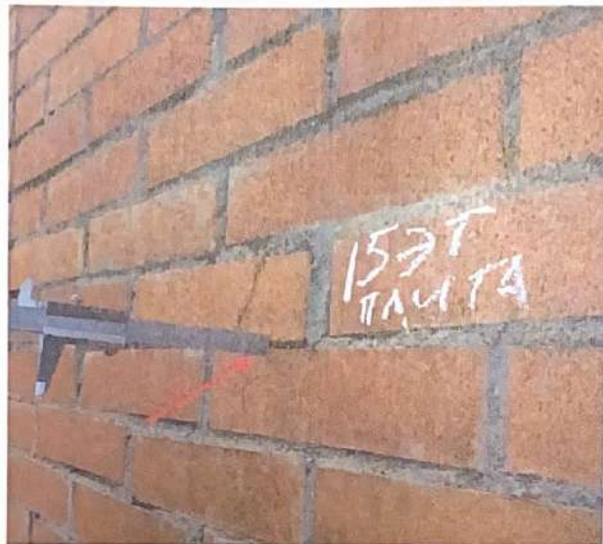
Фото 53. Секция 9. Фасад 1. Обследование зоны плиты перекрытия – свес кладки достигает 47мм. Деформационный шов отсутствует.

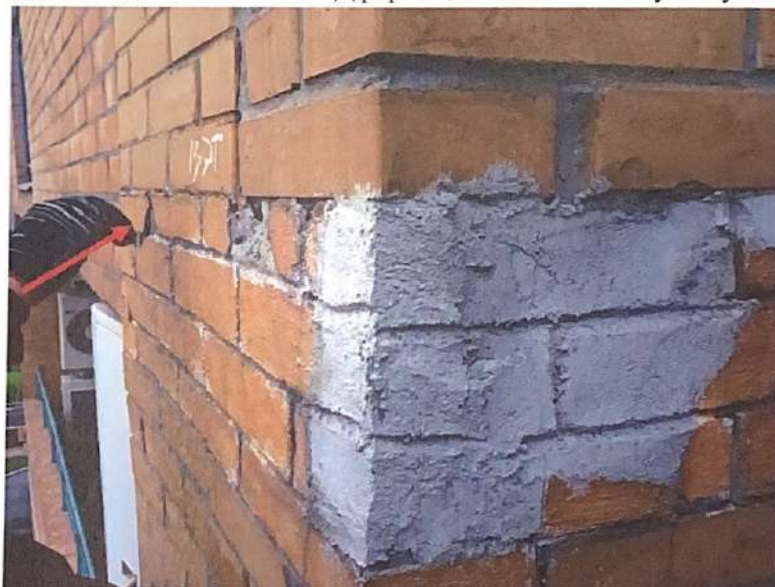
Фото 54. 13-й эт. Секция 9. Фасад 1. Места восстановления облицовки торцов плит. Деформационный шов не выполнен.

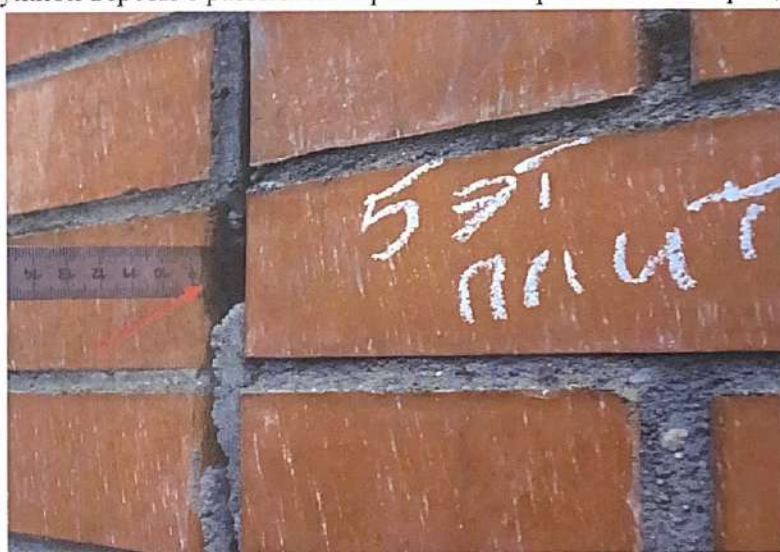
Фото 62. Секция 9. Фасад 1. Обследование зоны плиты перекрытия – свес кладки достигает 86мм.

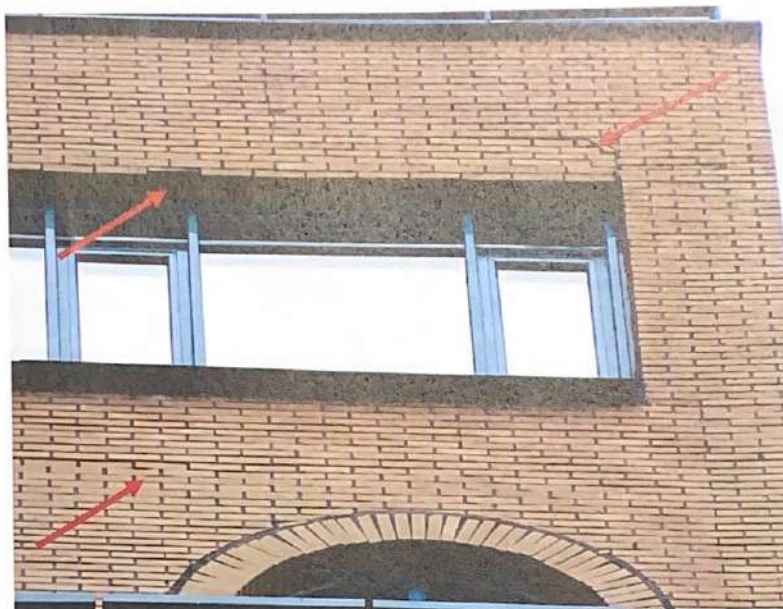
Фото 67. 806 Секция 9. Фасад 1. Разрушение кладки над оконной балкой, вызванное нерасчетной ее деформацией. Разрушения облицовки торца плиты. Обрушение карнизного кирпича.

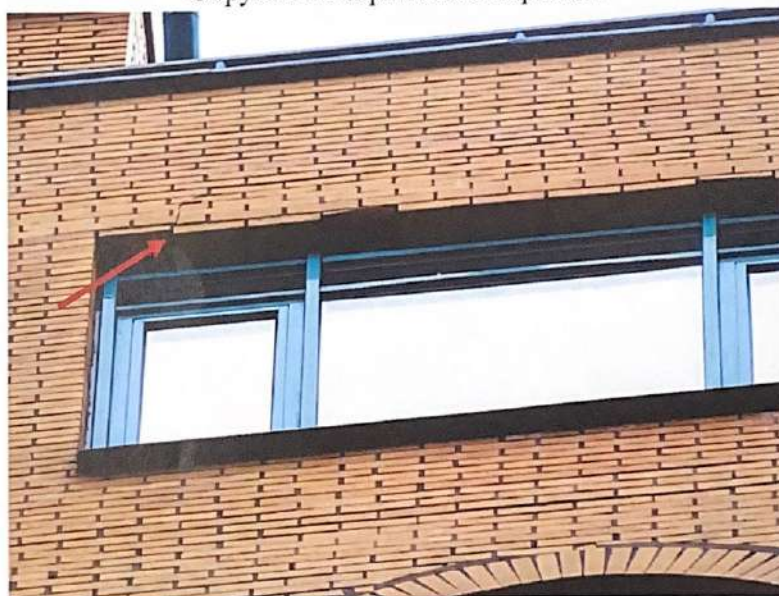
Фото 68. 807 Секция 9. Фасад 1. Разрушение кладки над оконной балкой, вызванное нерасчетной ее деформацией. Обрушение карнизного кирпича. Отсутствие деформационного шва.

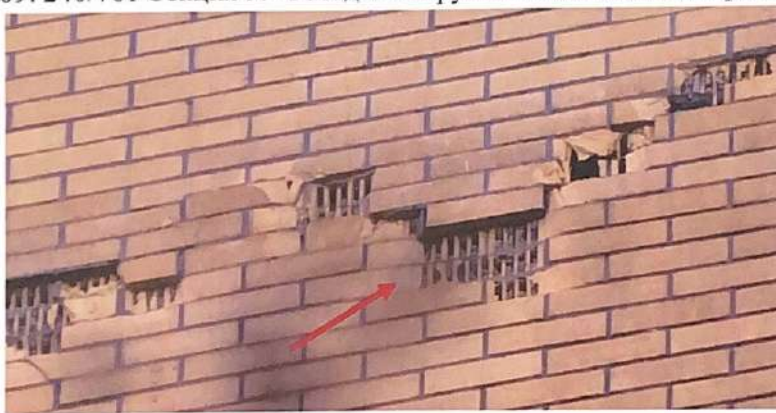
Фото 70. Секция 9. Фасад 1. Разрушения облицовки торца плиты.

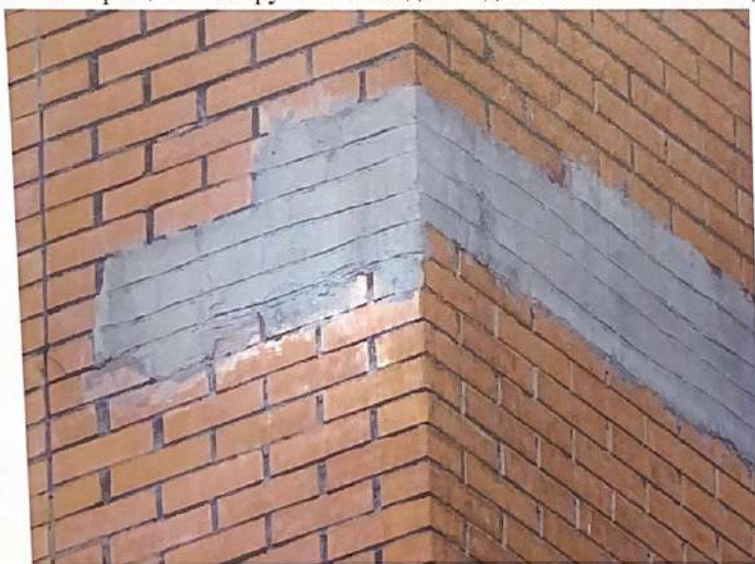
Фото 74. 810 Секция 10. Фасад 2. Места восстановления без признаков деформаций. Деформационный шов не выполнен.

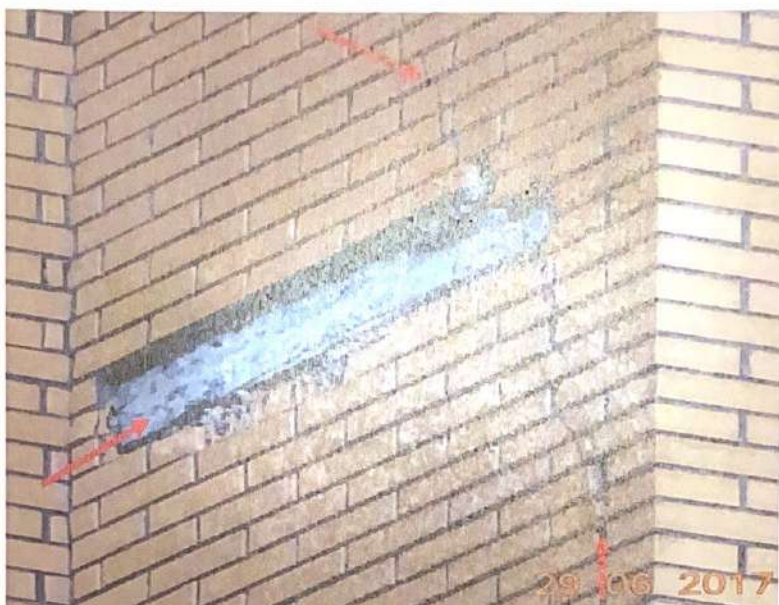
Фото 77. Секция 10. Фасад 2. Критические разрушения наружной версты и облицовки плиты. Деформационный шов не выполнен – сквозные отверстия. Трансэтажная вертикальная трещина.

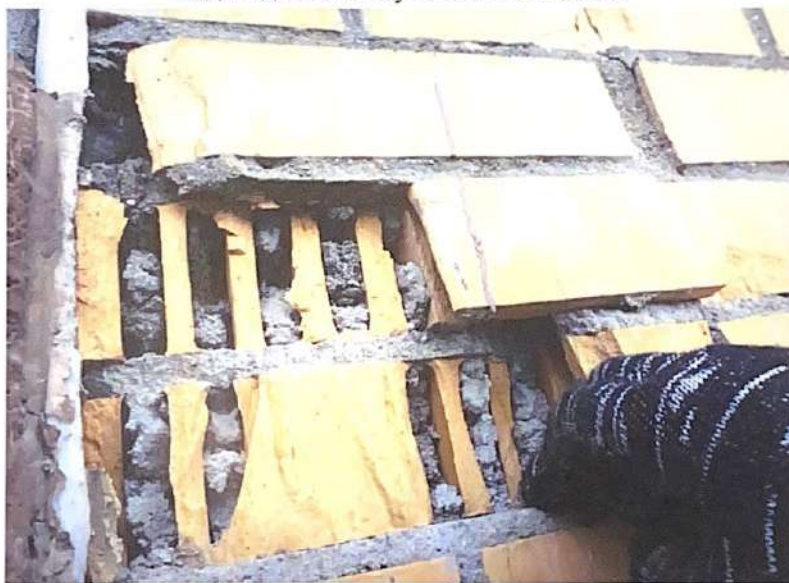
Фото 80. Секция 11. Фасад 2. Разрушение кирпича в парапетной зоне.

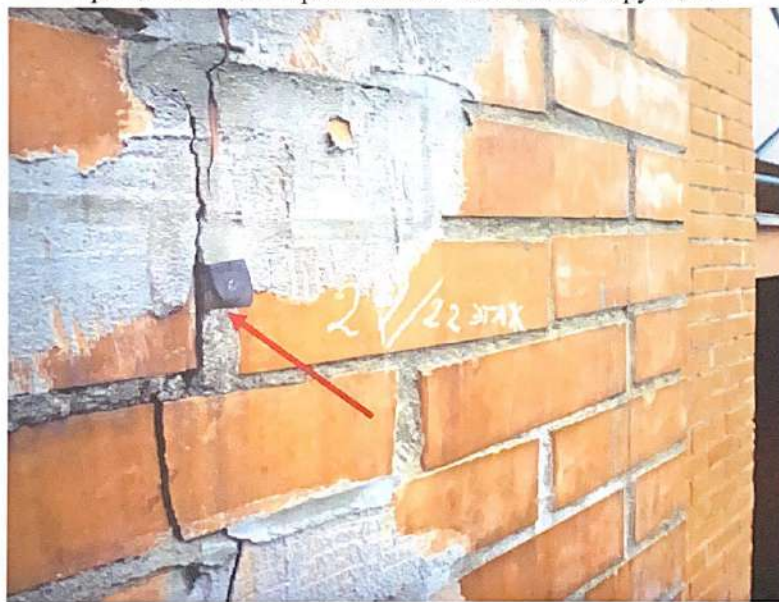
Фото 84. Секция 11. Фасад 2. Деформации по месту ремонта повреждений. Сквозные вертикальные трещины

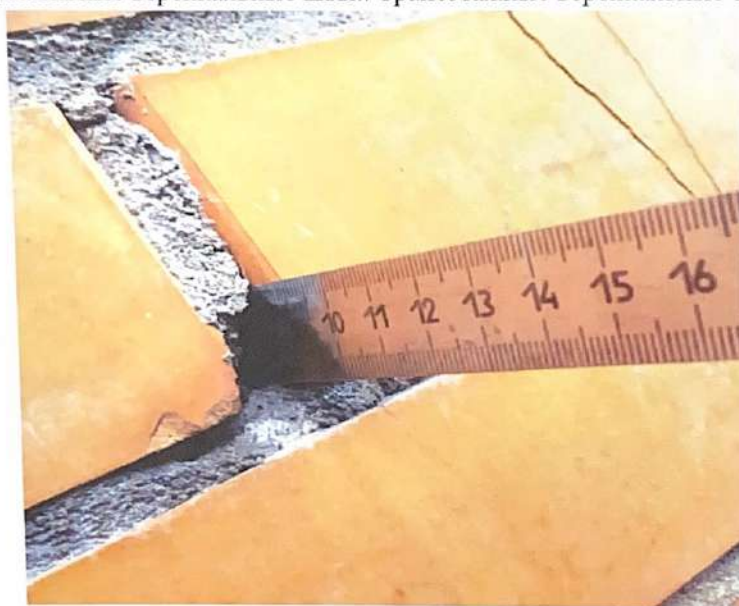
Фото 88. Секция 11. Фасад 2. Дефекты швов кладки-пустошовка.

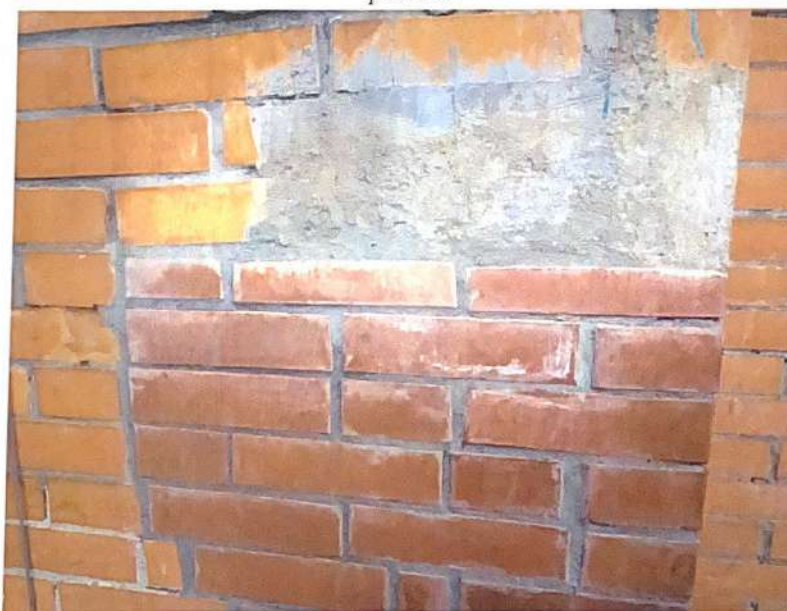
Фото 90. Секция 11. Фасад 2. Участок восстановления кирпичной кладки фасада- значительных дефектов не выявлено.

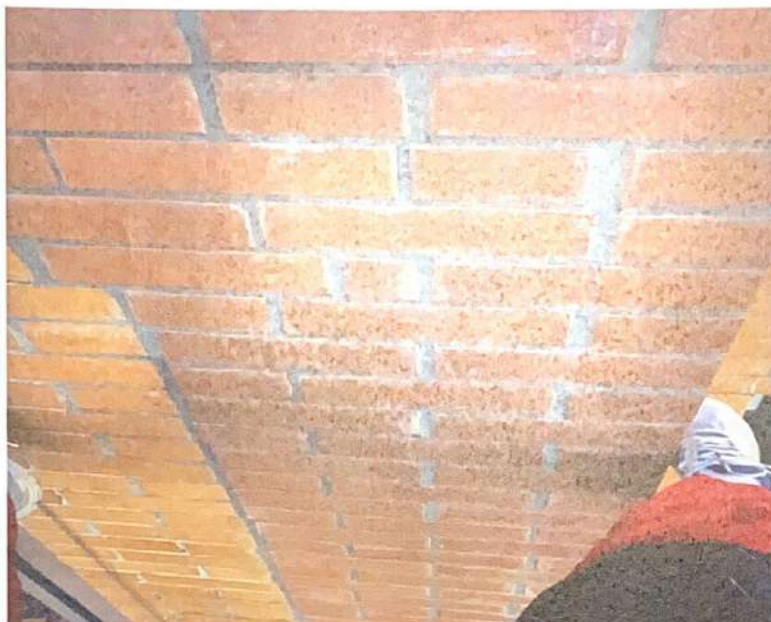
Фото 91. Секция 11. Фасад 2. Участок восстановления кирпичной кладки фасада- значительных дефектов не выявлено.

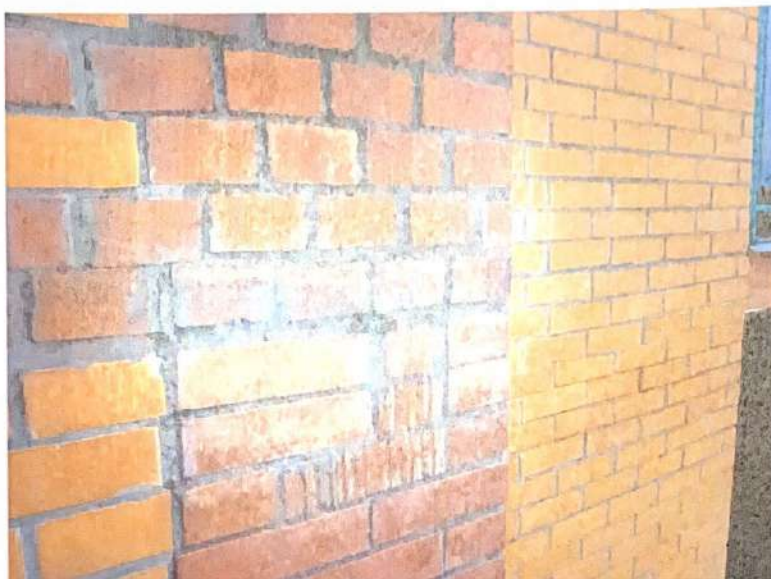
Фото 93. Секция 11. Фасад 2. Участок восстановления кирпичной кладки фасада- значительных повреждений не выявлено

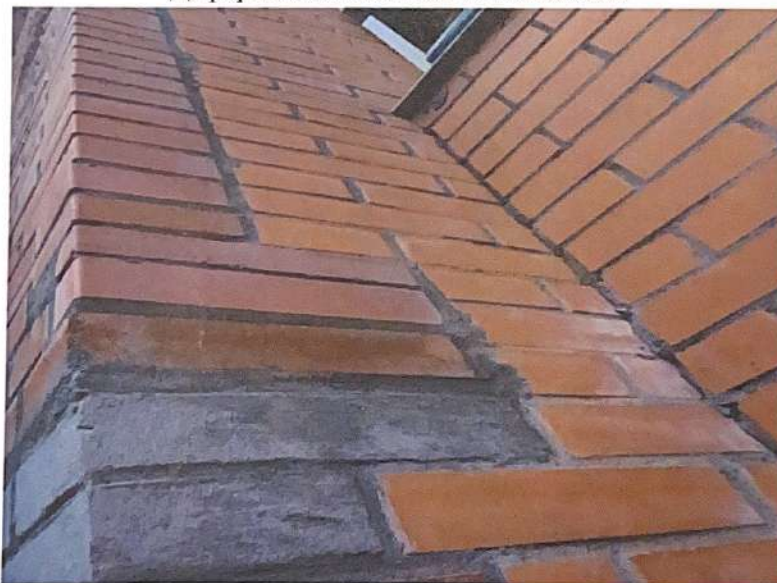
Фото 95. Секция 11. Фасад 2. Участок восстановления кирпичной кладки фасада- значительных повреждений не выявлено. Торце плиты оштукатурен.  
Деформационный шов не выполнен.

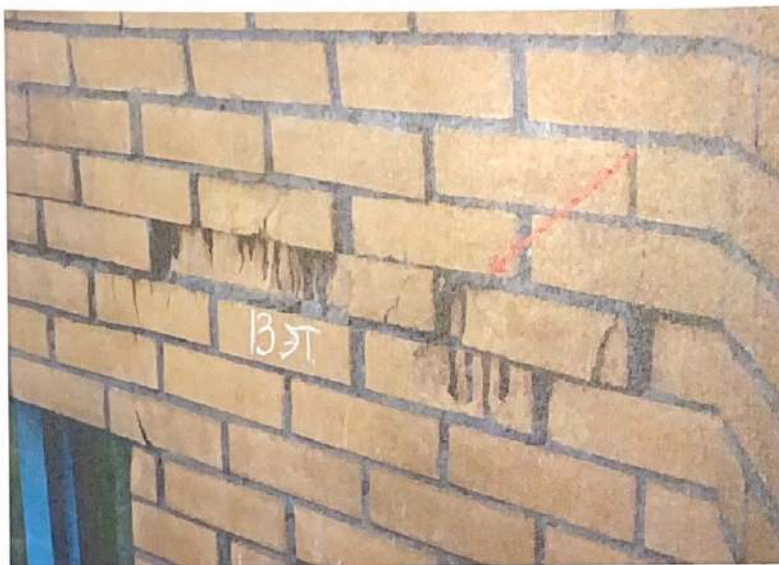
Фото 100. Секция 11. Фасад 2. Свес кирпича достигает 45мм.

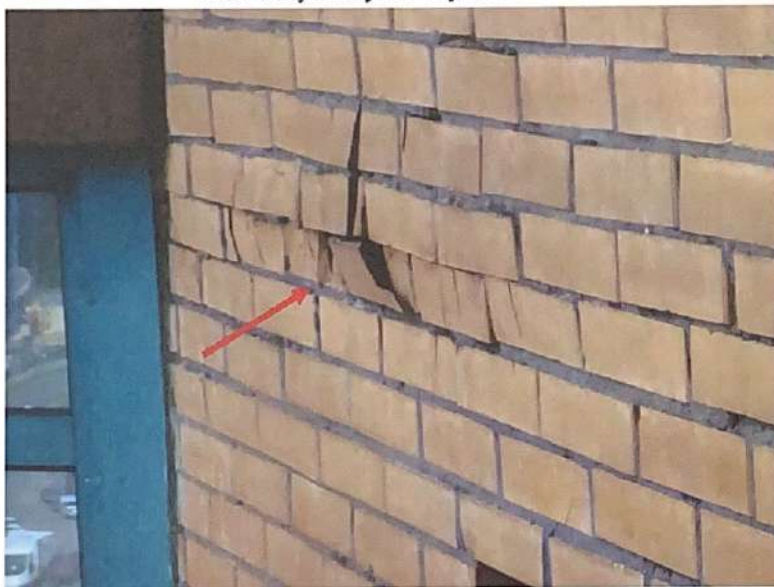
Фото 101. Секция 11. Фасад 2. Разрушения облицовки плиты. Деформационный шов отсутствует. Пустошовка.

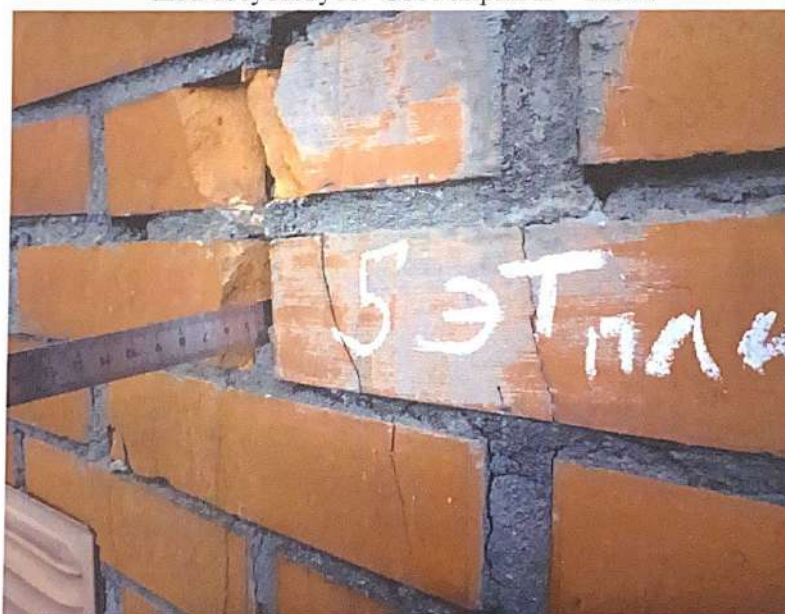
Фото 105. Секция 11. Фасад 2. Разрушения облицовки плиты. Деформационный шов отсутствует. Свес кирпича – 52мм.

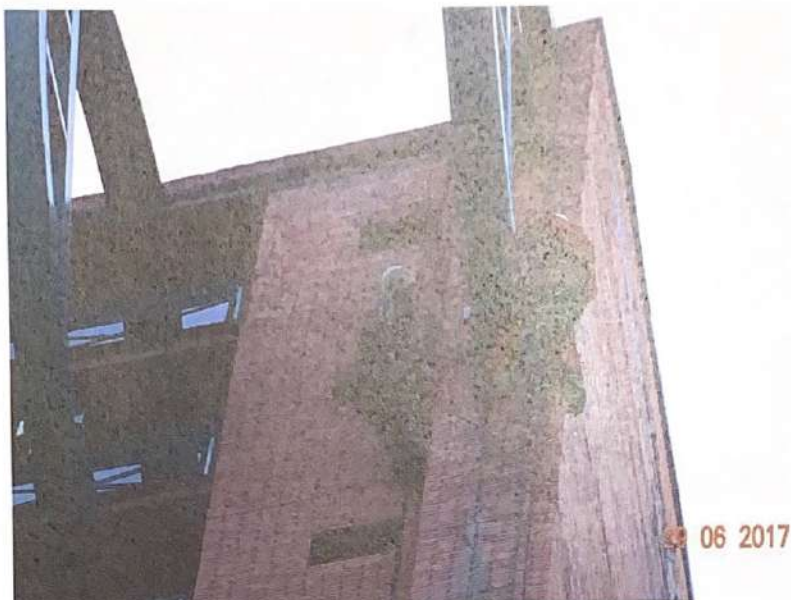
Фото 106. Секция 11. Фасад 2. Разрушения облицовки плиты. Деформационный шов отсутствует. Свес кирпича – 50мм.

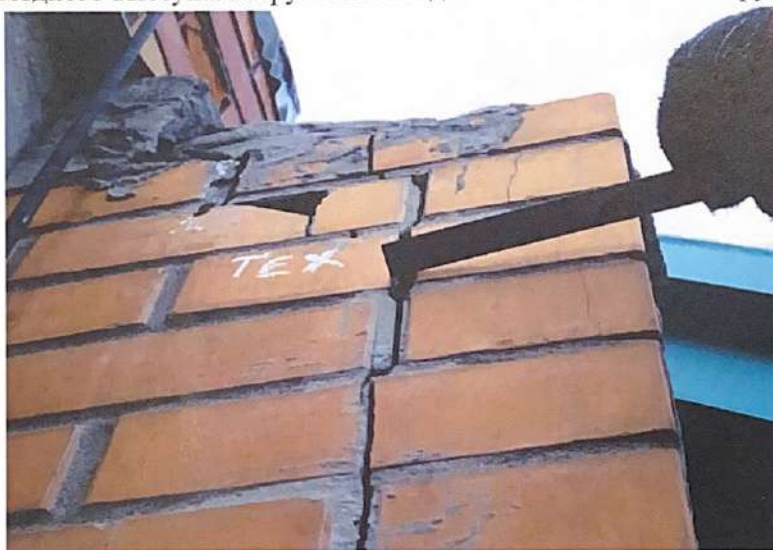
Фото 107. Секция 11. Фасад 2. Детальное обследование правой стороны подъездного выступа. Разрушения кладки в зоне металлоконструкций.

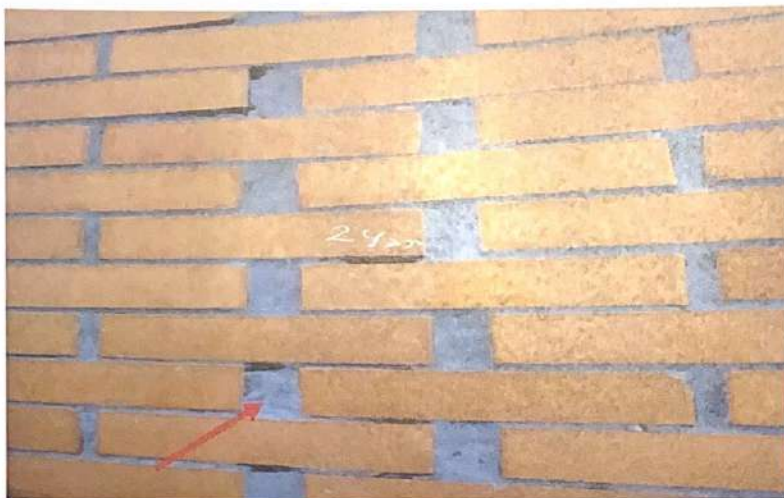
Фото 110. Секция 11. Фасад 2. Вертикальная трещина с раскрытием до 5мм.

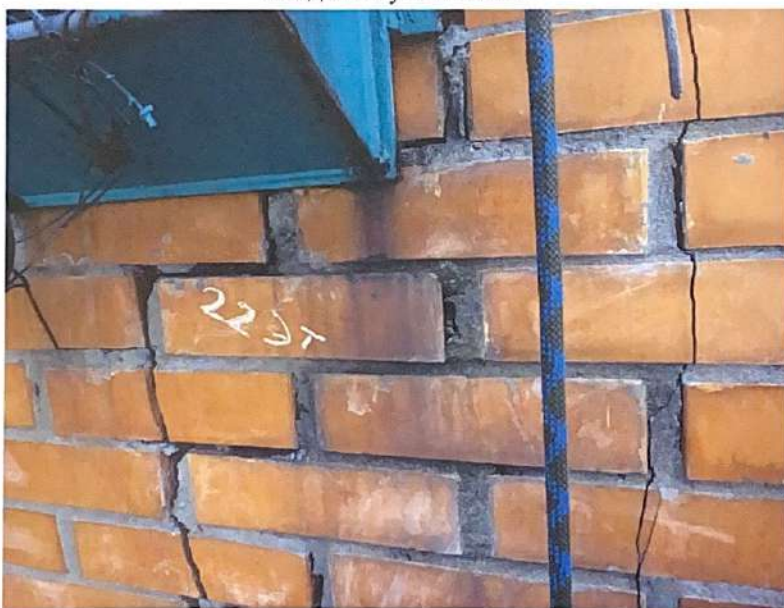
Фото 111. Секция 11. Фасад 2. Дефекты кладки – сверхнормативные вертикальные швы до 54мм., свидетельствующие о нарушении геометрии кладки. Пустошовка.

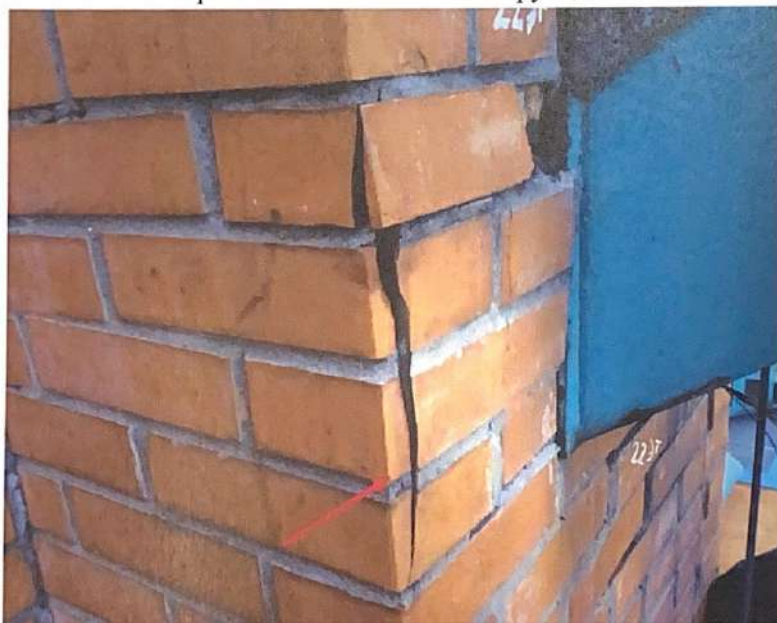
Фото 113. Секция 11. Фасад 2. Правый угол. Разрушение кладки в зоне примыкания металлоконструкций.

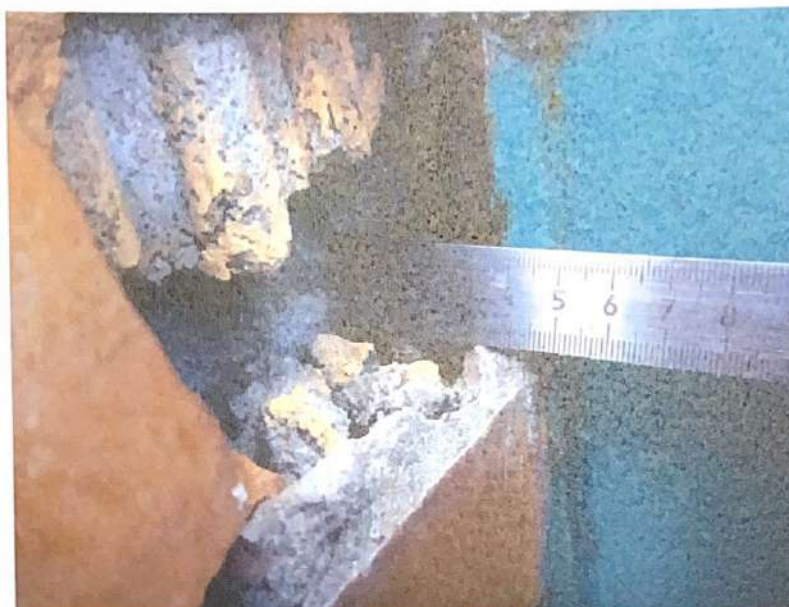
Фото 114. Секция 11. Фасад 2. Правый угол. Разрушение кладки в зоне примыкания металлоконструкций.

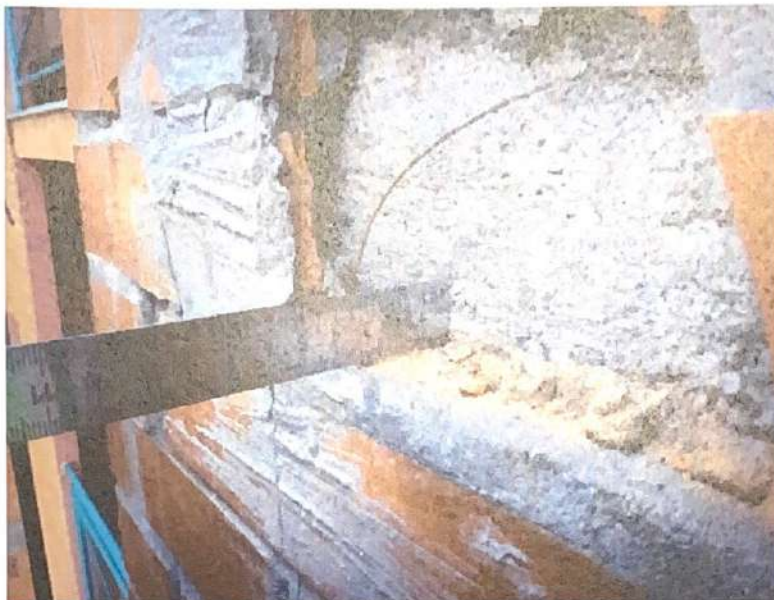
Фото 118. Секция 11. Фасад 2. Разрушение кладки по месту выполненного ремонта

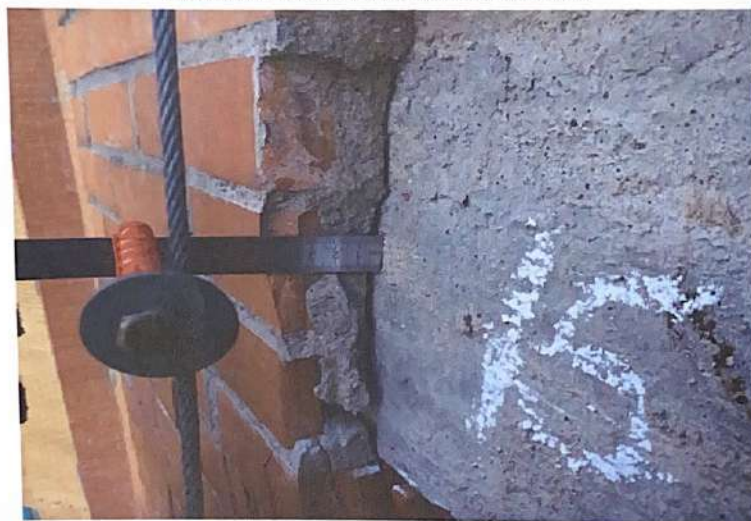
Фото 123. 144 15-й эт. Секция 11. Фасад 2. Разрушение облицовки плиты. Свес плиты 65мм. по обеим плоскостям.

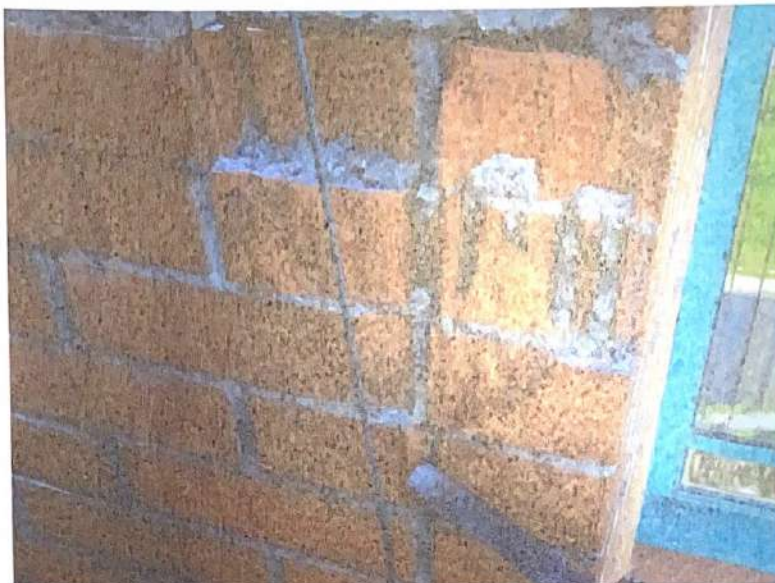
Фото 124. Секция 11. Фасад 2. Разрушение облицовки плиты. Свес плиты 65мм. по обеим плоскостям.

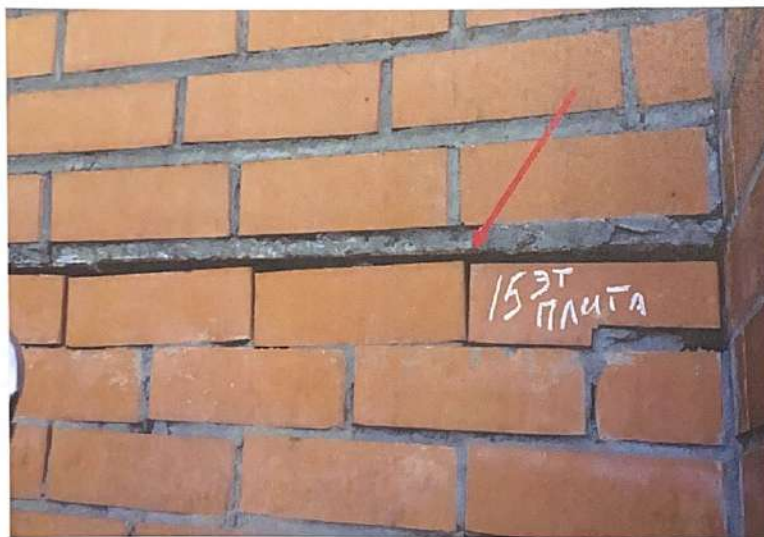
Фото 125. Секция 11. Фасад 2. Критические разрушения кирпича.

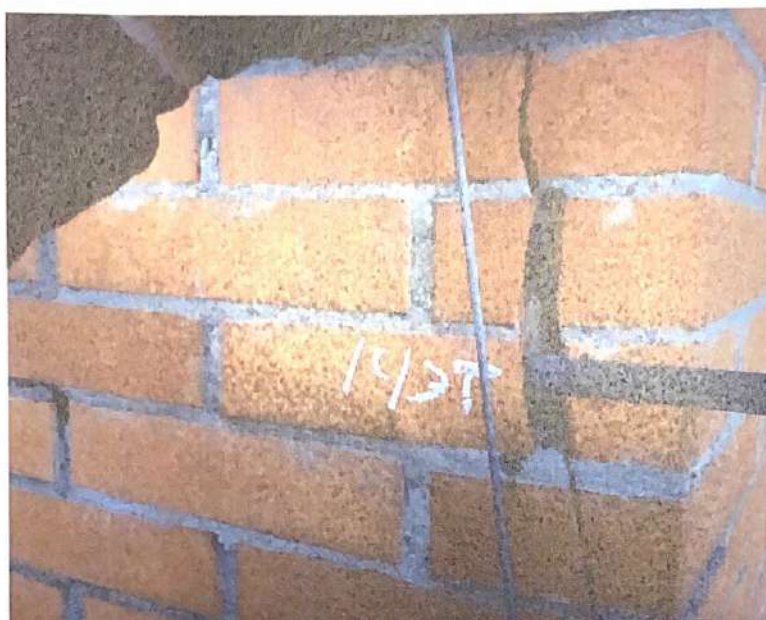
Фото 126. Секция 11. Фасад 2. Дефекты облицовки плиты – сквозные отверстия.

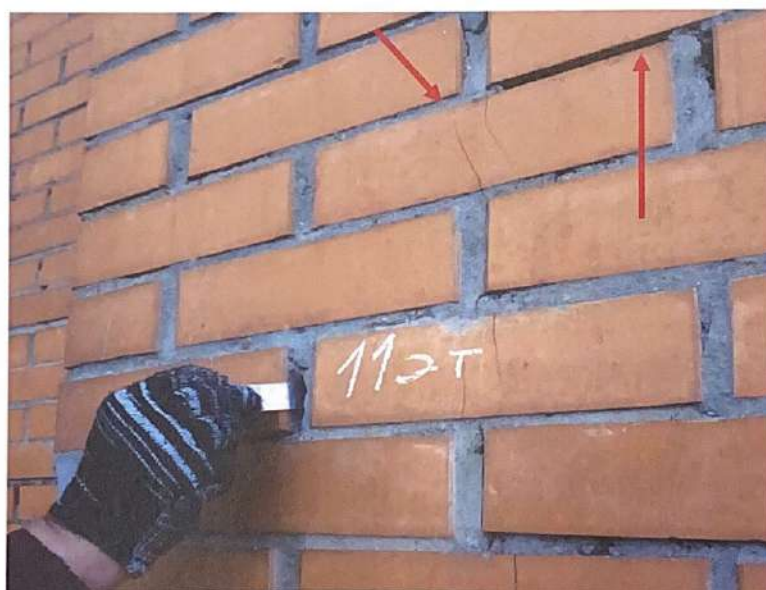
Фото 127. Секция 11. Фасад 2 Разрушение облицовки плиты. Вертикальная трещина с раскрытие 4мм. Местное разрушение кирпича.

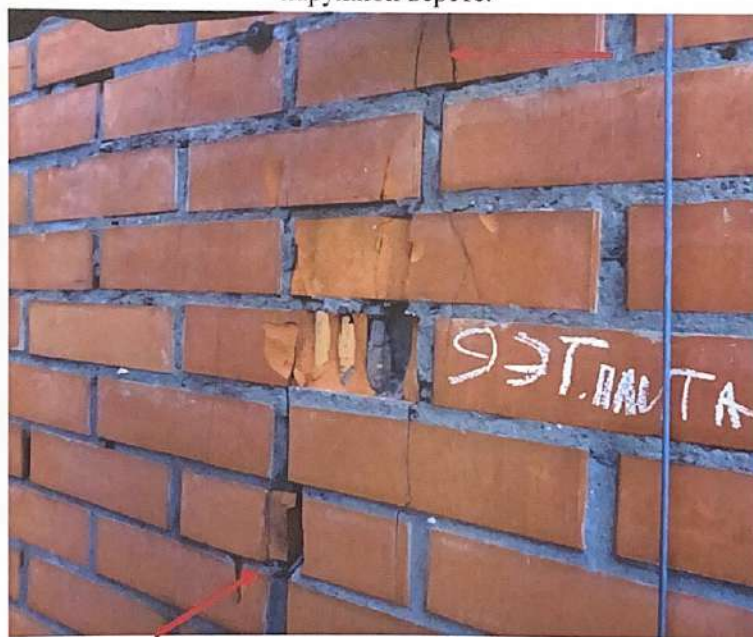
Фото 129. Секция 11. Фасад 2. Разрушение кирпича. Вертикальная трещина по наружной версте.
