**ЗАКЛЮЧЕНИЕ ЭКСПЕРТА**

ПО РЕЗУЛЬТАТАМ ПРОВЕДЕНИЯ ТЕХНИЧЕСКОГО ОБСЛЕДОВАНИЯ  
ФАСАДА МНОГОКВАРТИРНОГО ЖИЛОГО ДОМА ПО АДРЕСУ  
Г. МОСКВА, УЛ. МИНСКАЯ, Д. 1Г

Заказчик: ООО «Сервис»

Исполнитель: ООО «Строительная экспертиза и технадзор»

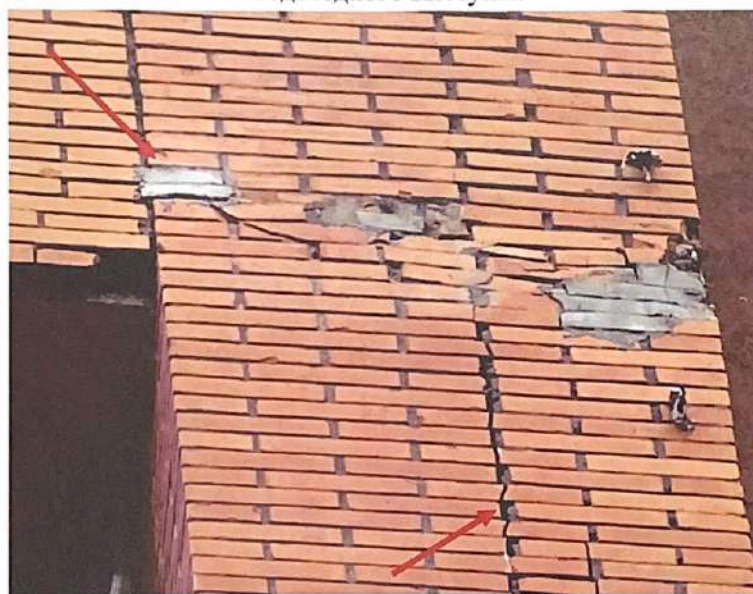
Фото 131/816 Секция 11. Фасад 2. Трансэтажная трещина по правой стороне подъездного выступа..

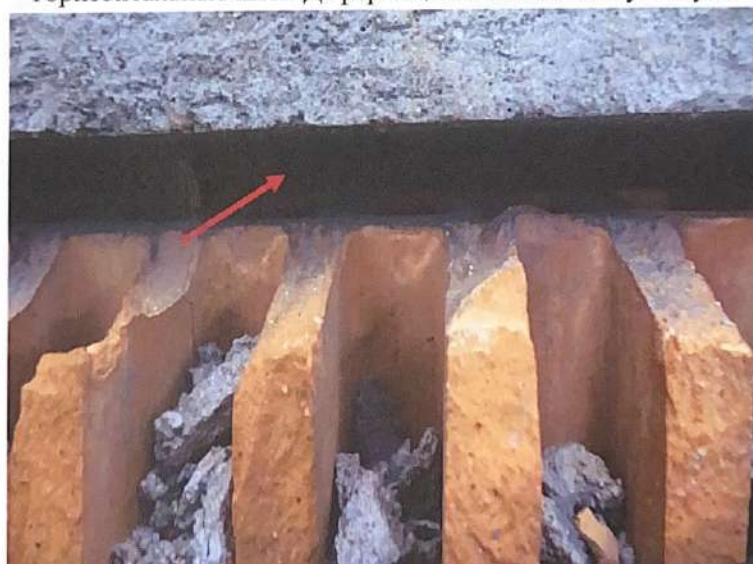
Фото 135. Секция 11. Фасад 2. Разрушение облицовки плиты перекрытия.  
Сверхнормативный свес опорного кирпича – 40мм. Сверхнормативные  
горизонтальные швы. Деформационный шов отсутствует.

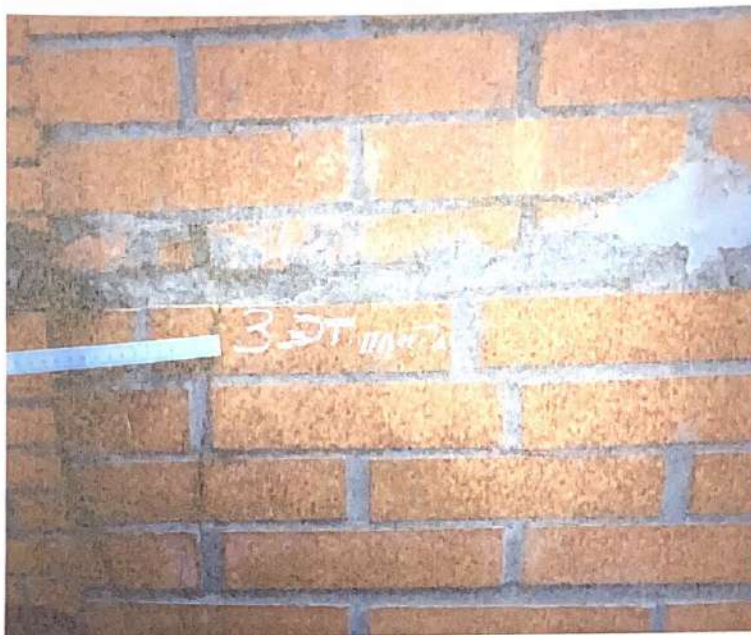
Фото 136. Секция 11. Фасад 2. Деформационный шов отсутствует – сквозное  
отверстие.

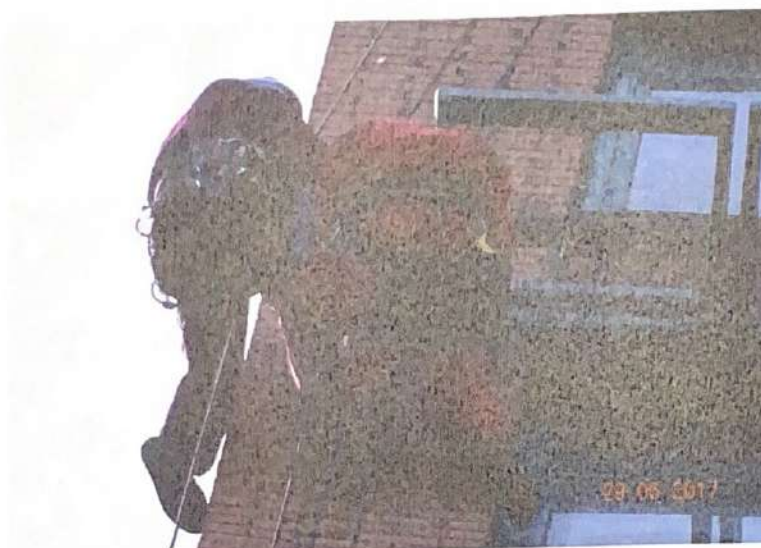
Фото 139/812. Секция 11/12. Фасад №2 Разрушение кирпичной кладки по линии деформационного шва, в связи с обрывом деформационного шва на уровне окна 20-го этажа.

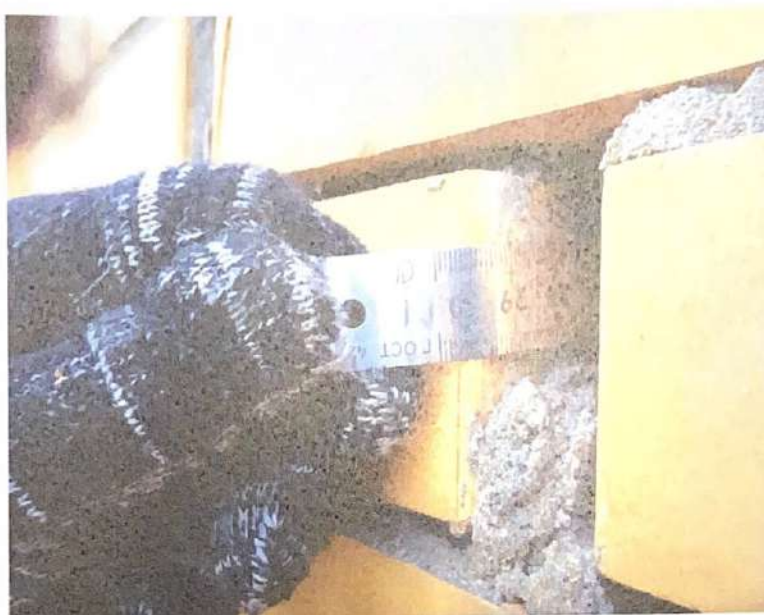
Фото 141. Секция 11/12. Разрушение кирпичной кладки по линии деформационного шва. Смещение кладки по линии разрушения наружу в 2-х плоскостях до 6мм.

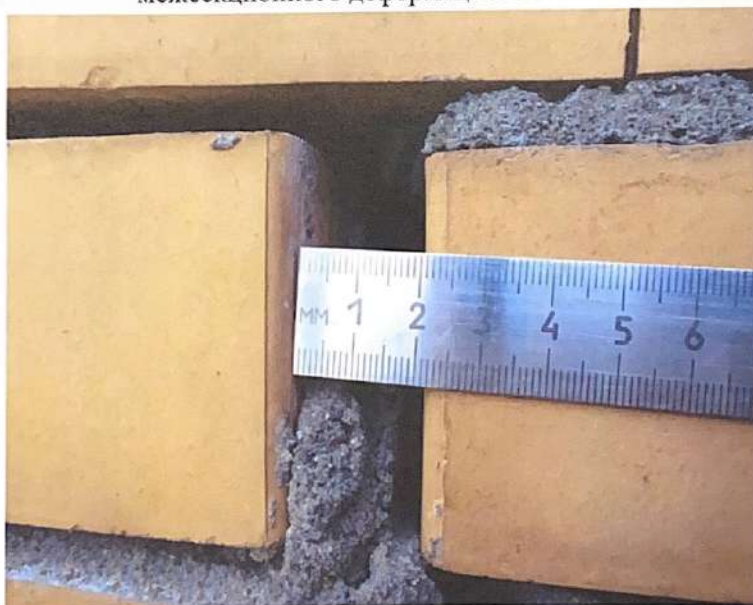
Фото 142. Секция 11/12. Фасад №2. Разрушение кладки по линии межсекционного деформационного шва.

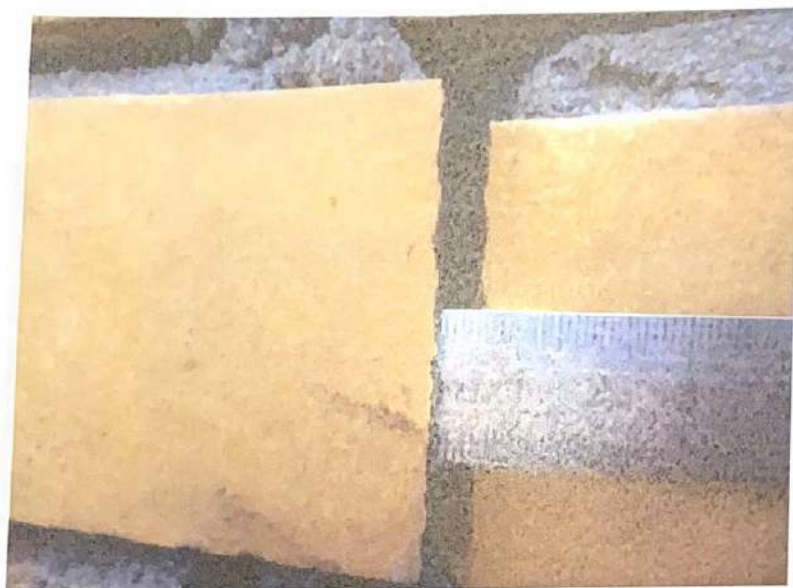
Фото 143. Секция 11/12. Фасад №2. Разрушение кладки по линии межсекционного деформационного шва. Смещение частей кладки наружу в двух плоскостях, сквозное разрушение швов и кирпича.

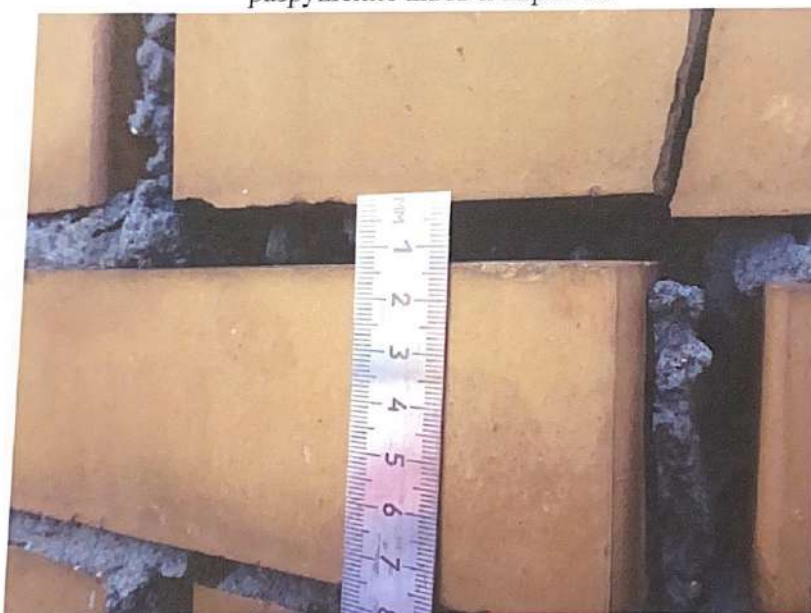
Фото 144. Секция 11/12. Фасад №2. Разрушение кладки по линии межсекционного деформационного шва. Смещение в двух плоскостях, сквозное разрушение швов и кирпича.

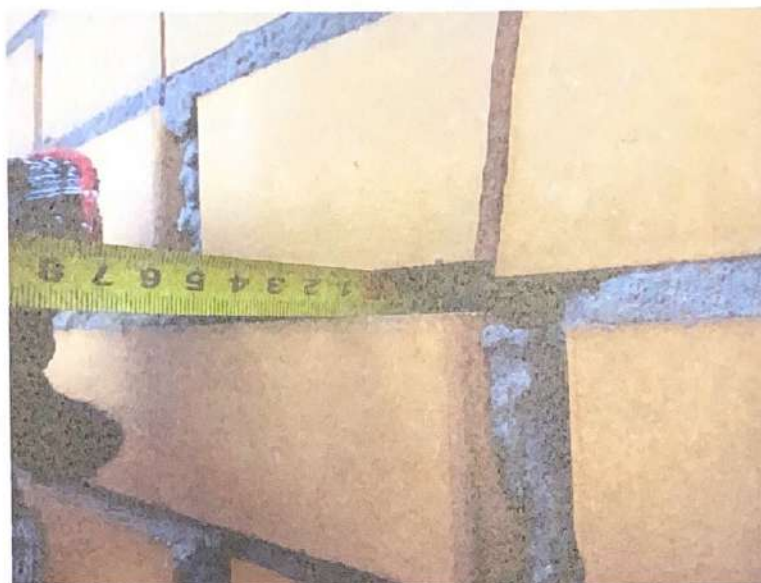
Фото 145. Секция 11/12. Фасад №2. Разрушение кладки по линии межсекционного деформационного шва. Смещение частей кладки наружу в двух плоскостях, сквозное разрушение швов и кирпича.

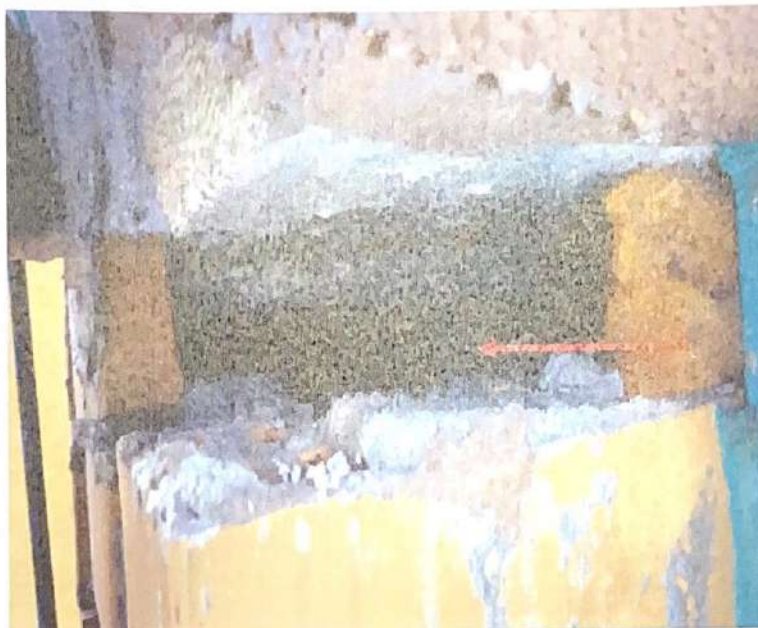
Фото 147. Секция 11/12. Фасад №2. Разрушение кладки по линии межсекционного деформационного шва. Сквозные проломы внутрь стеновой конструкции. Отсутствие деформационных швов. Полное отсутствие защиты от атмосферных воздействий.

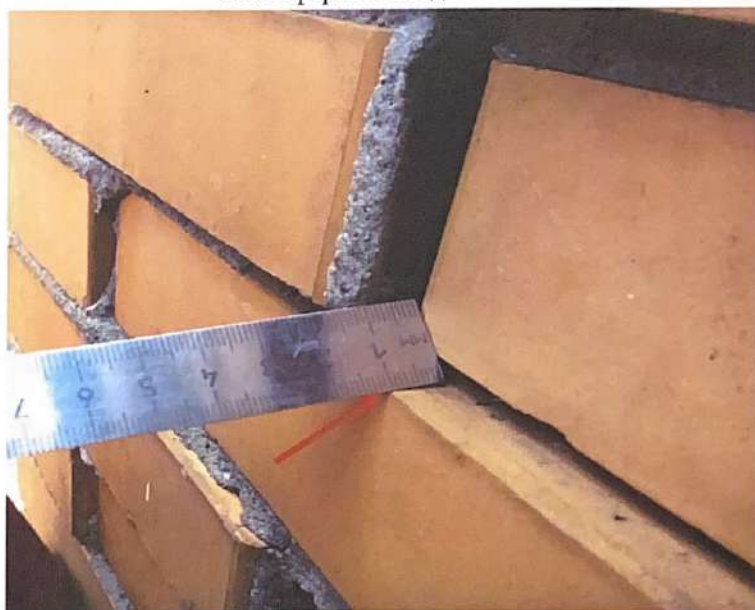
Фото 148. Секция 11/12. Фасад №2. Разрушение кладки по линии межсекционного деформационного шва. Сквозные проломы внутрь стеновой конструкции. Отсутствие деформационных швов. Полное отсутствие защиты от атмосферных воздействий.

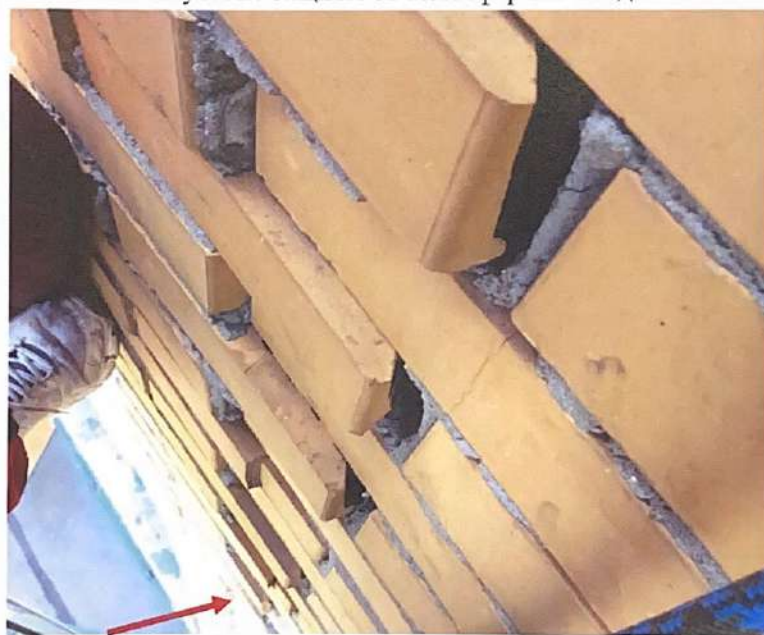
Фото 150. Секция 11/12. Фасад №2. Разрушение кладки по линии межсекционного деформационного шва. Отсутствие деформационных швов. Полное отсутствие защиты от атмосферных воздействий.

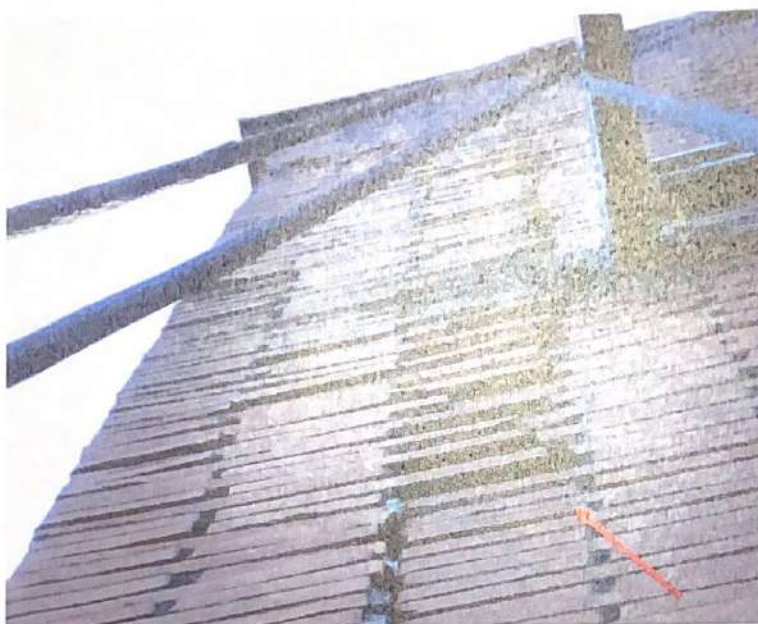
Фото 151. Секция 11/12. Фасад №2. Разрушение кладки по линии межсекционного деформационного шва. Полное отсутствие защиты от атмосферных воздействий. Критическое смещение частей кладки наружу в двух плоскостях, сквозное разрушение швов и кирпича.

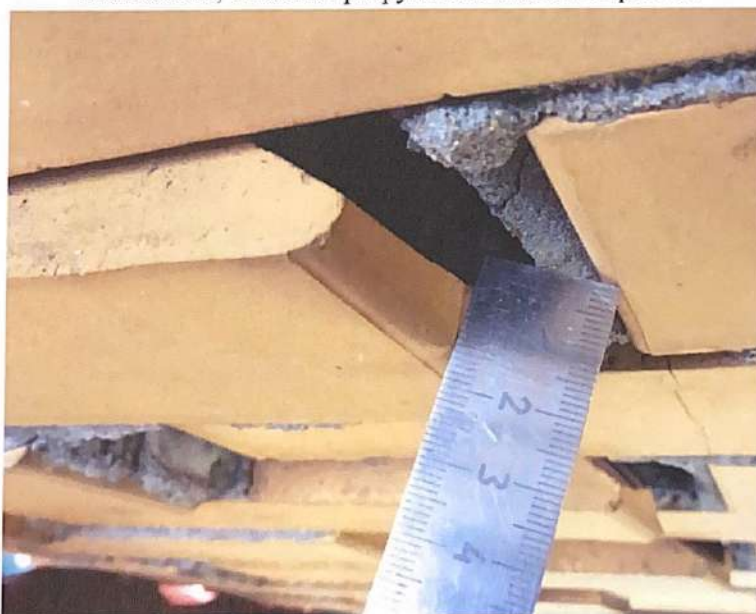
Фото 152. Секция 11/12. Фасад №2. Разрушение кладки по линии межсекционного деформационного шва. Полное отсутствие защиты от атмосферных воздействий. Критическое смещение частей кладки наружу в двух плоскостях, сквозное разрушение швов и кирпича.

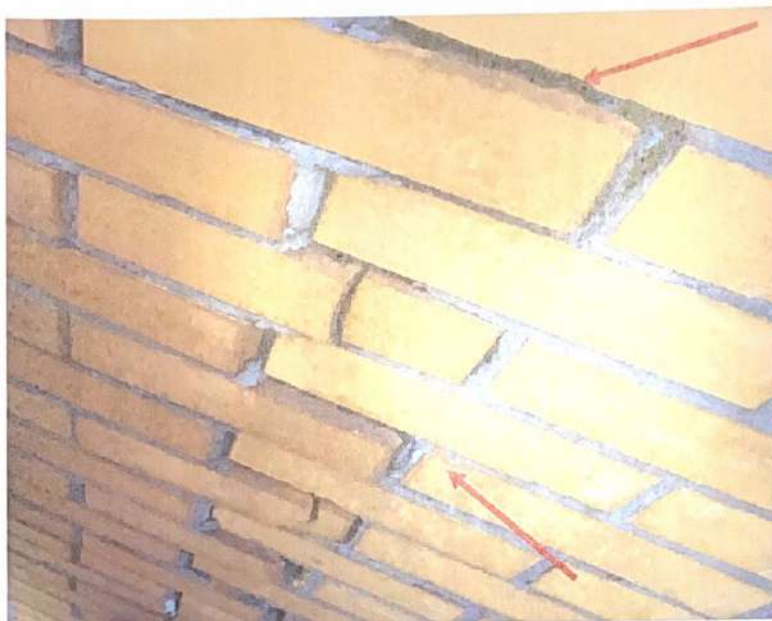
Фото 153. Секция 11/12. Фасад №2. Критическое смещение частей кладки наружу в двух плоскостях, сквозное разрушение швов и кирпича.

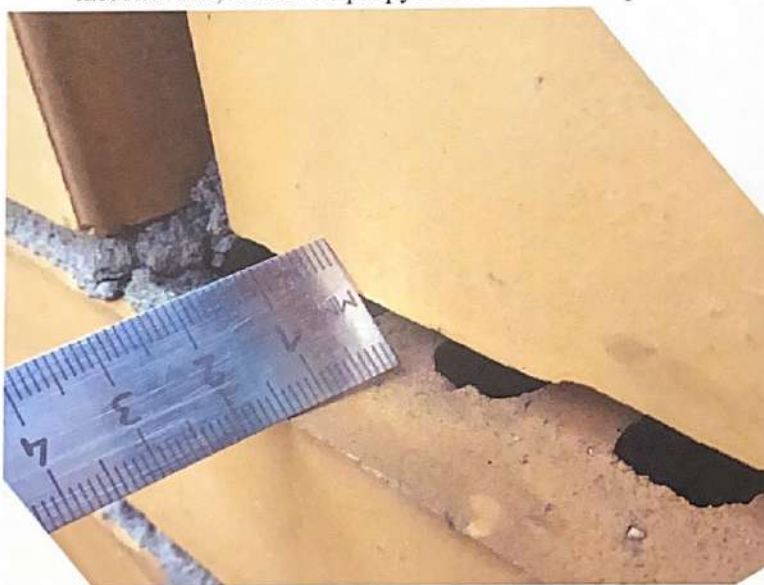
Фото 154. Секция 11/12. Фасад №2. Линия разрушения кладки по линии межсекционного деформационного шва. Полное отсутствие защиты от атмосферных воздействий. Критическое смещение частей кладки наружу в двух плоскостях, сквозное разрушение швов и кирпича.

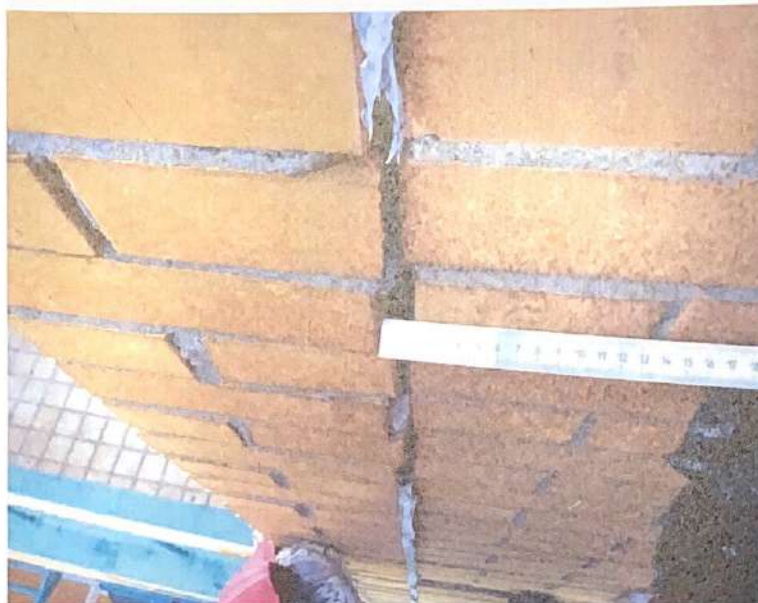
Фото 155. Секция 11/12. Фасад №2. Фасад №2. Линия разрушения кладки по линии межсекционного деформационного шва. Полное отсутствие защиты от атмосферных воздействий. Критическое смещение частей кладки наружу в двух плоскостях-до 20мм.

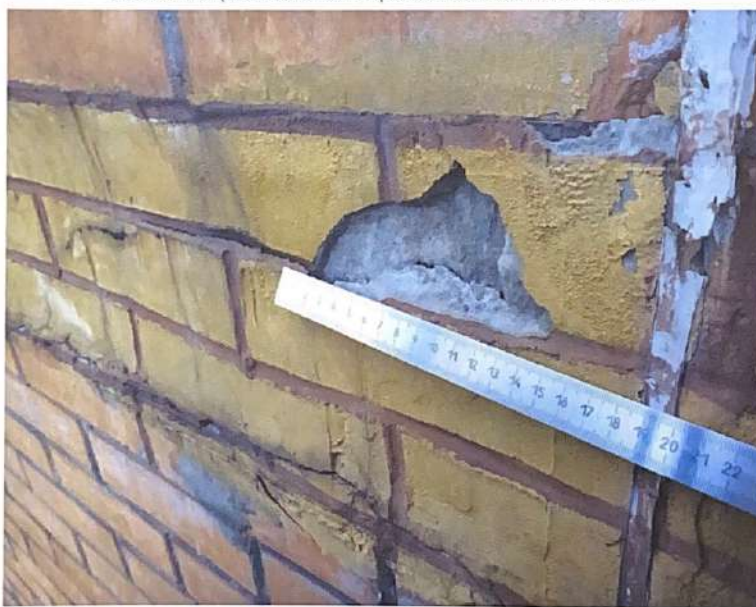
Фото 156. Секция 11/12. Фасад №2. Фасад №2. Линия межсекционного деформационного шва. Полное отсутствие защиты от атмосферных воздействий. Межсекционное смещение составляет 20мм.

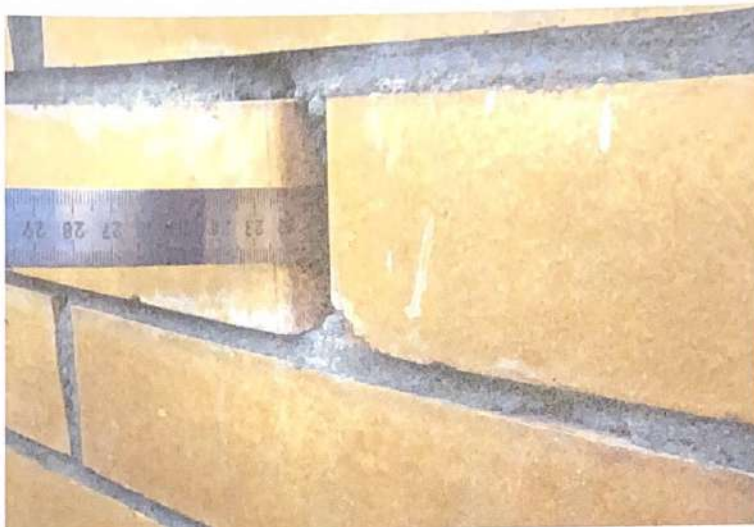
Фото 157. Секция 11/12. Фасад №2. Разрушение участков ранее выполненного ремонта. Отсутствие деформационных швов.

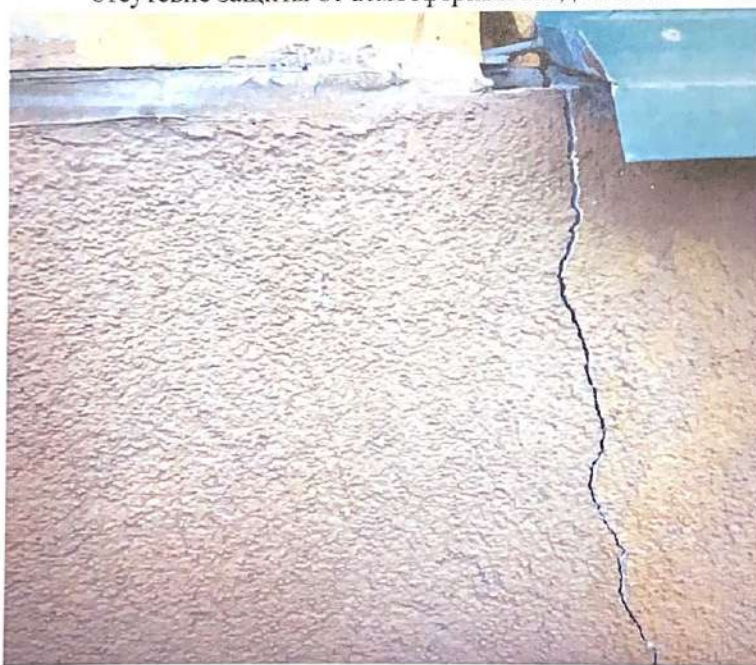
Фото 158. Секция 11/12. Фасад №2. Дефекты кладки- пустошовка. Полное отсутствие защиты от атмосферных воздействий.

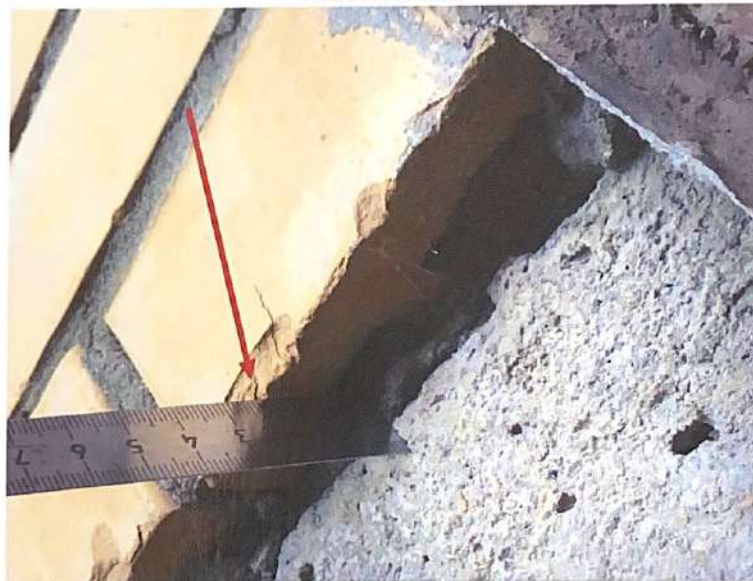
Фото 160. Секция 11/12. Фасад №2. Разрушение облицовки торца плит. Отсутствие деформационных швов. Полное отсутствие защиты от атмосферных воздействий.

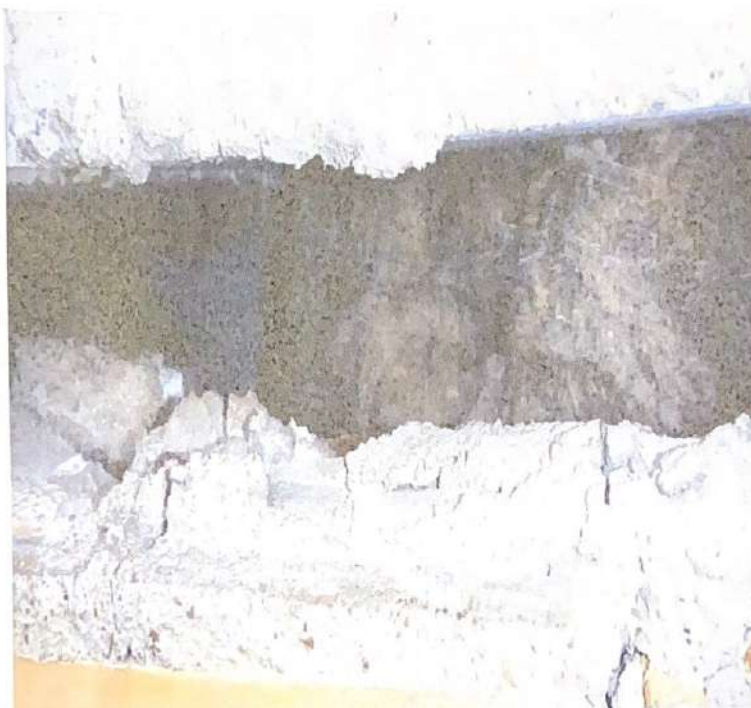
Фото 161. Секция 11/12. Фасад №2. Сверхнормативный свес опорного кирпича – 25мм.

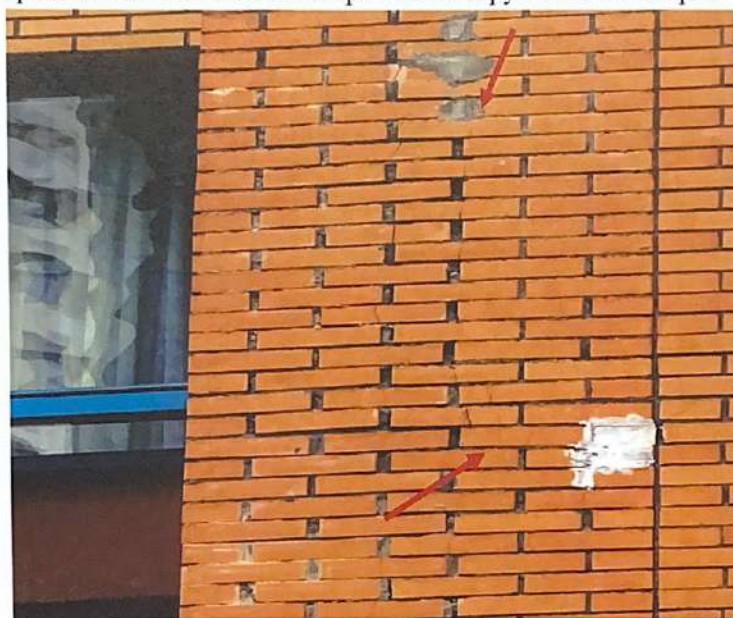
Фото 164. Секция 12. Фасад 2. Трансэтажные вертикальные трещины по левой стороне подъездного выступа. Дефекты исходной кладки – пустошовка, сверхнормативные швы являются признаком нарушения геометрии кладки.

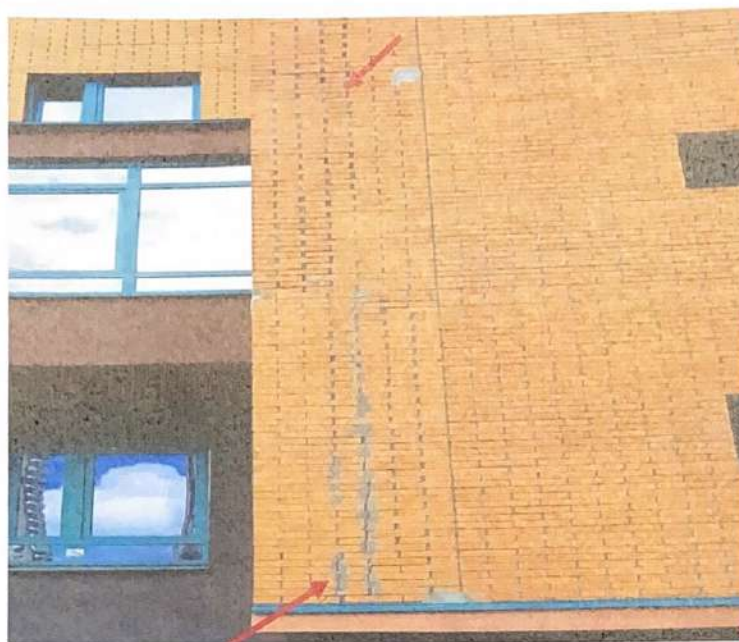
Фото 165. Секция 12. Фасад 2. Трансэтажные вертикальные трещины по левой стороне подъездного выступа. Дефекты исходной кладки – пустошовка, сверхнормативные швы являются признаком нарушения геометрии кладки.

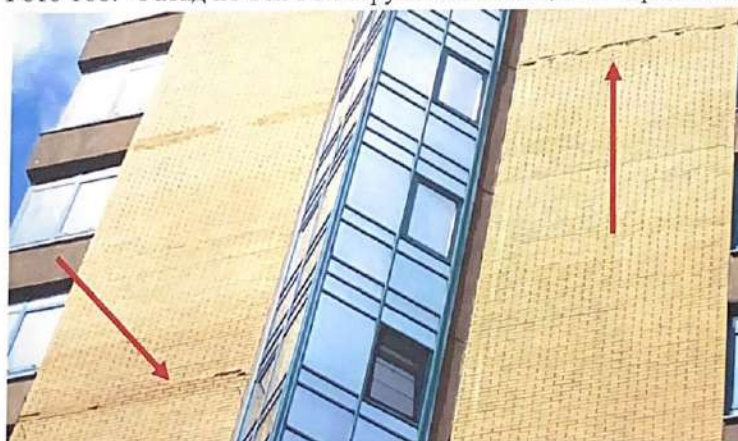
Фото 168. Фасад по оси F1. Разрушения облицовки торцов плит.

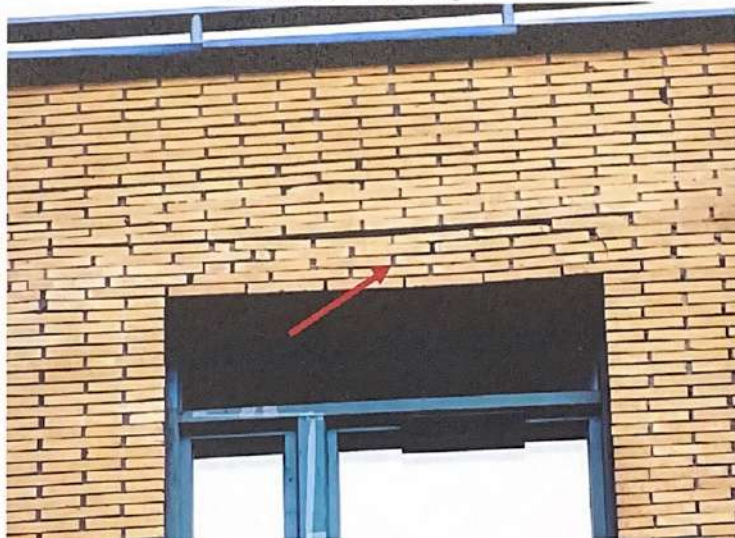
Фото 170. Фасад по оси F1. Разрушения фасада. Повреждения по часткам восстановительных работ.

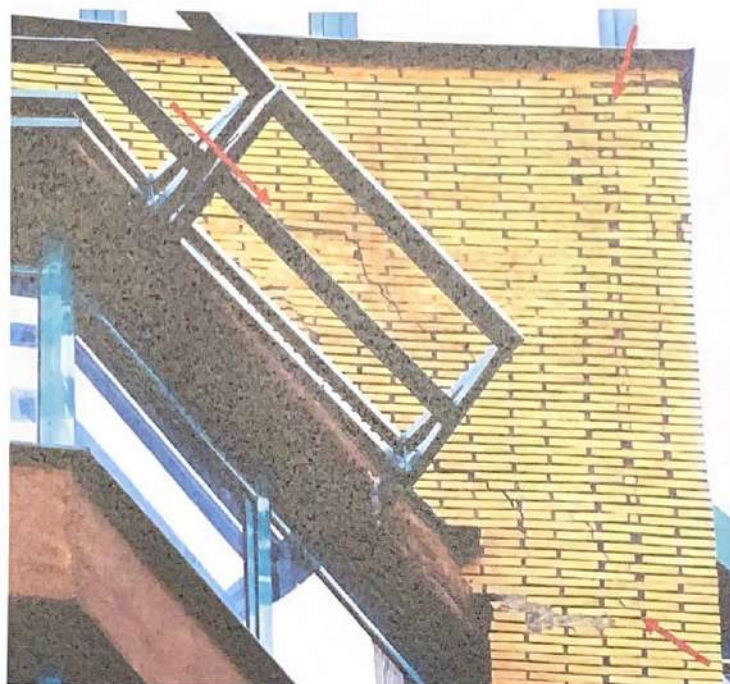
Фото 171. Секция 12. Ось E22. Разрушение кладки над оконной балкой.

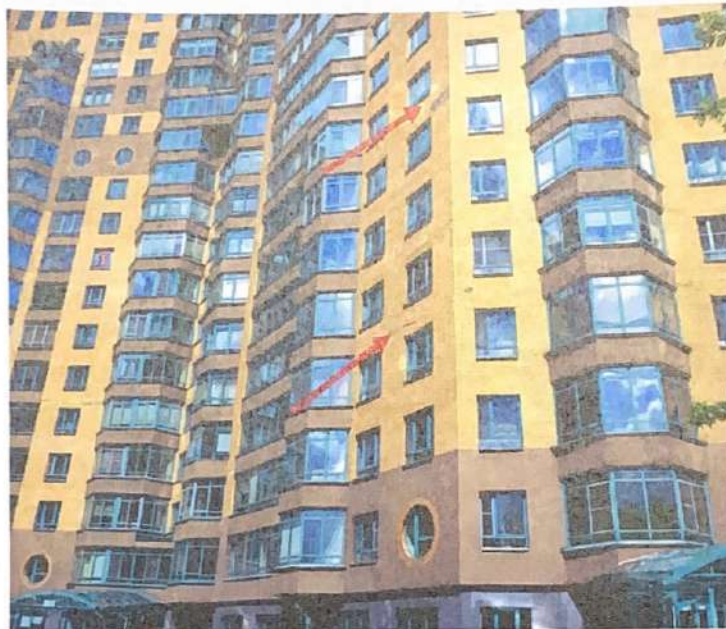
Фото 173. Секция 11. Ось E13. Пустошовка по облицовке торца плит перекрытия.

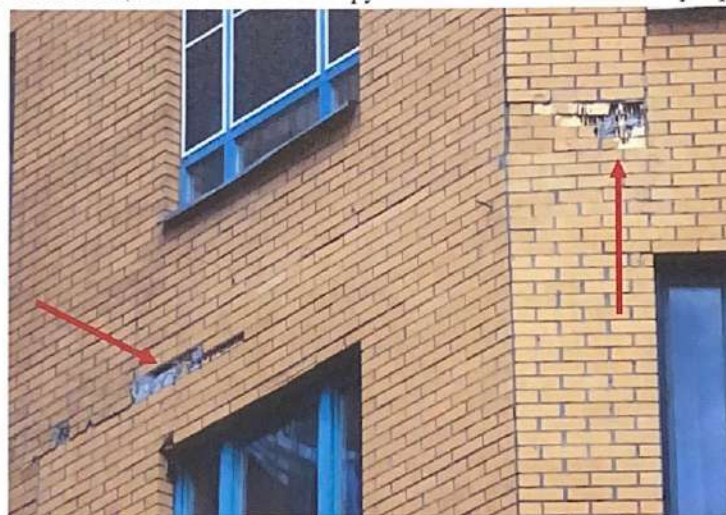
Фото 174. Секция 11. Ось E13. Разрушения по линиям плит перекрытия.

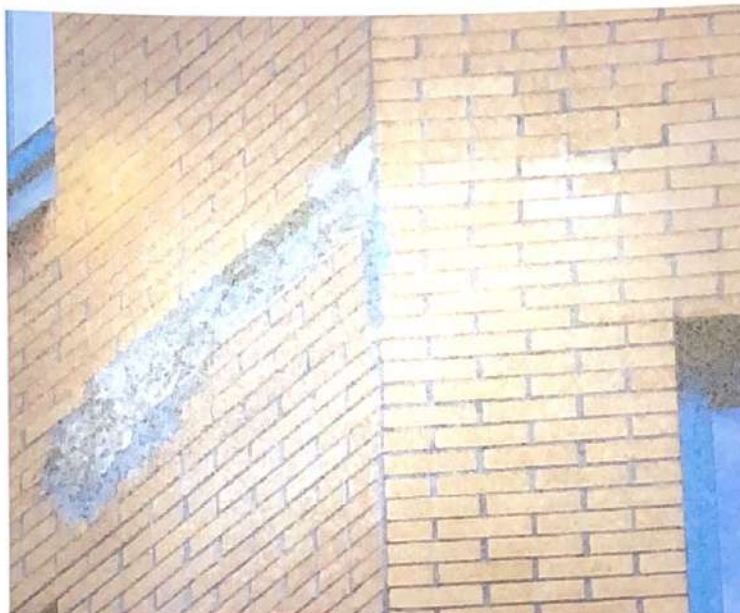
Фото 175. Секция 11. Ось E13. Разрушения по линиям плит перекрытия.

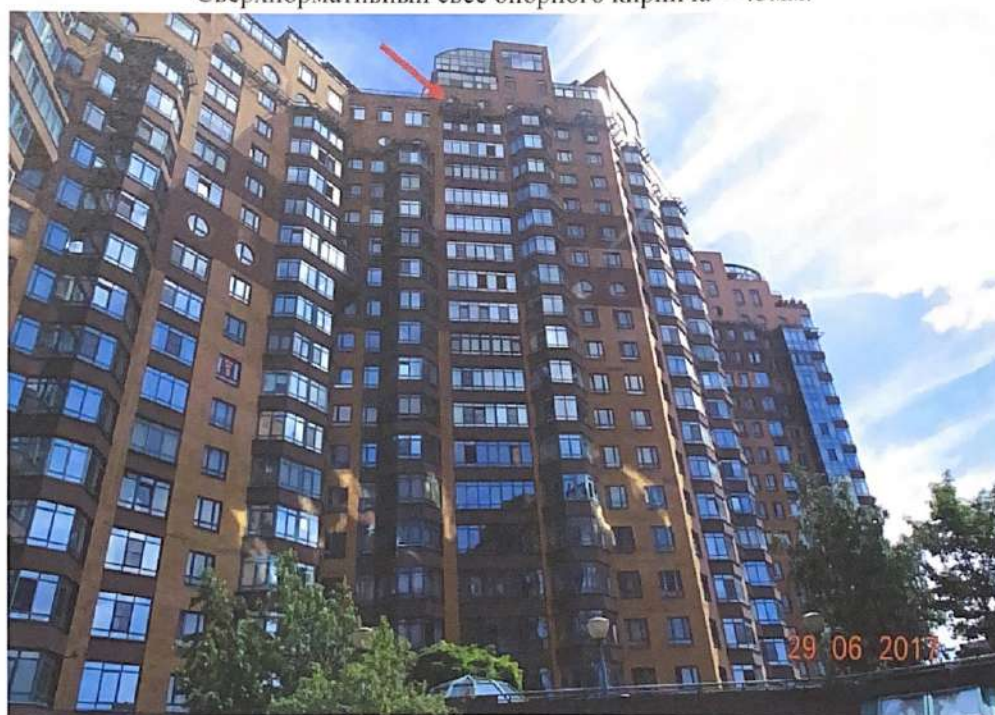
Фото 176. Секция 11. Разрушения по линиям плит перекрытия.  
Сверхнормативный свес опорного кирпича ~ 45мм.

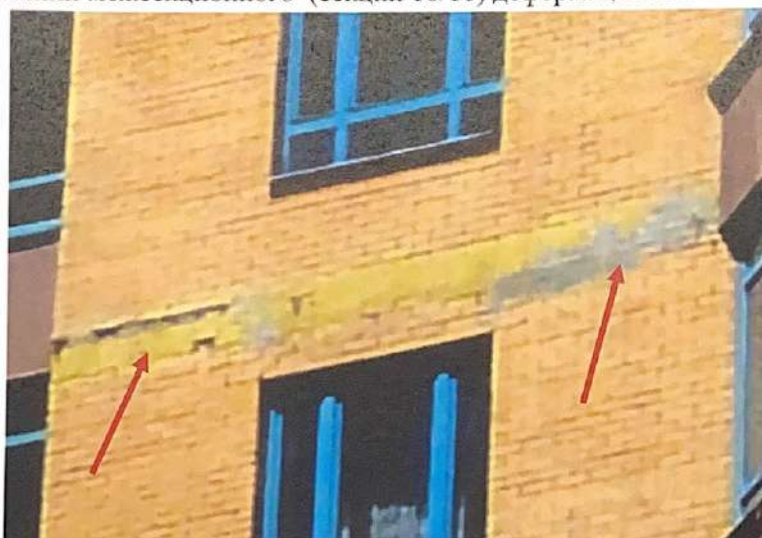
Фото 180. Секции 10/11. Дворовой фасад. Критические разрушения кладки по линии межсекционного (секции 10/11) деформационного шва.

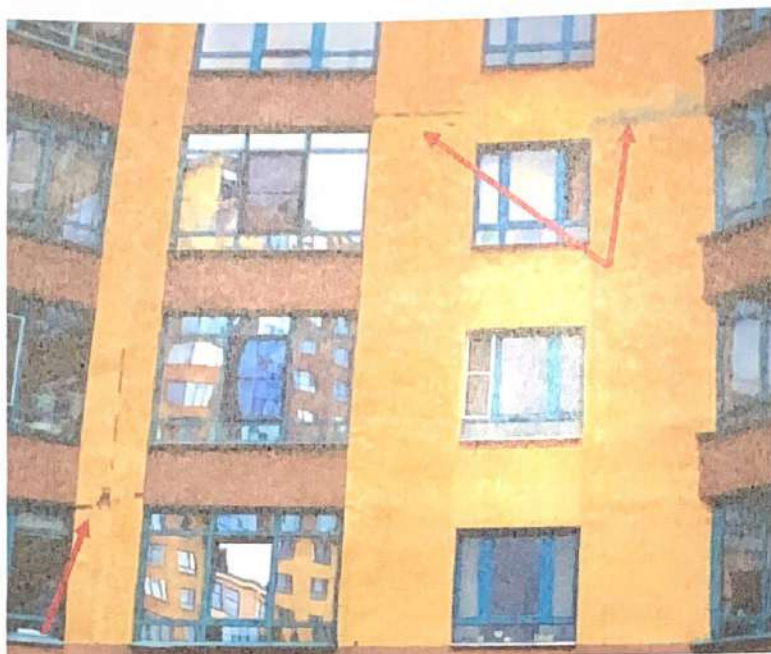
Фото 181. Секция 10. Разрушения по линиям плит перекрытия. Участки ранее выполненного ремонта. Деформационные швы не выполнены.

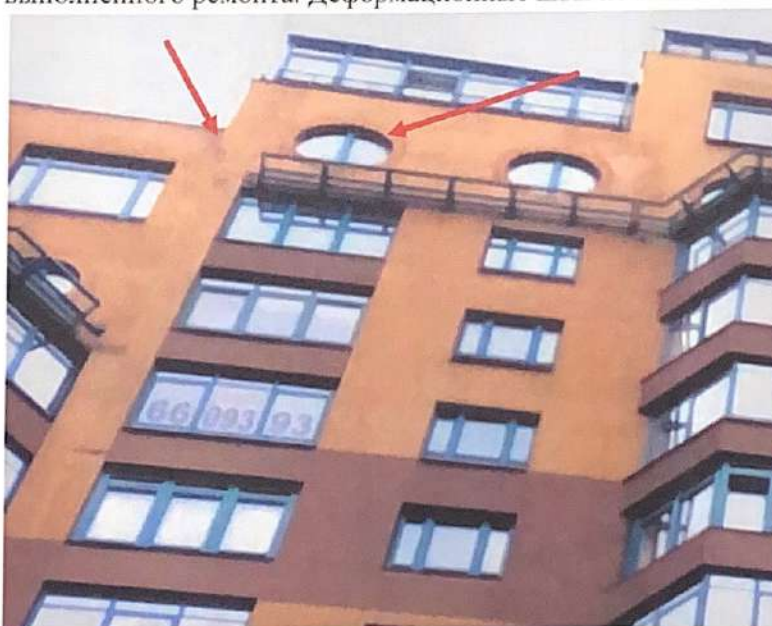
Фото 182. Секция 9/10. Фасад 3. Разрушения по линии межсекционного деформационного шва. Разрушения по линиям плит перекрытия. Участки ранее выполненного ремонта. Деформационные швы не выполнены.

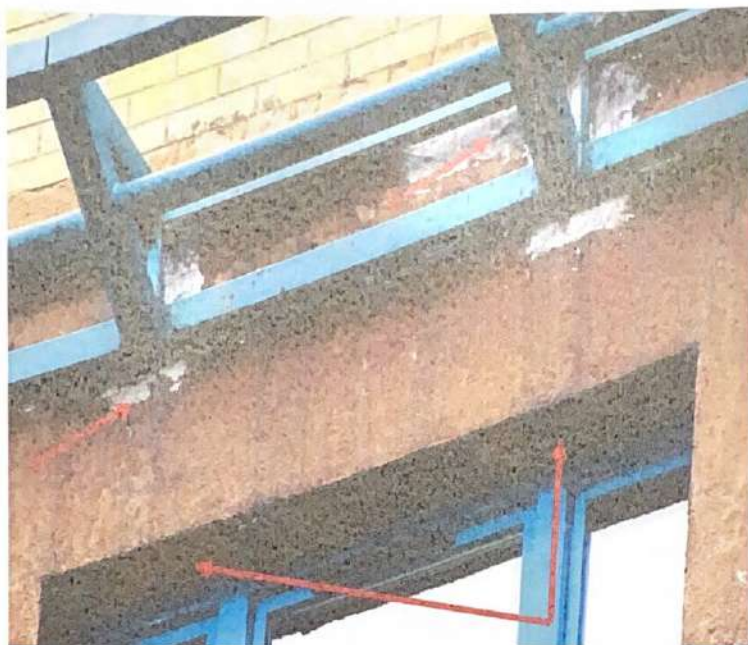
Фото 183. Секция 8/9. Разрушения по линии межсекционного деформационного шва. Диагональные трещины с нарушением целостности кружальной кладки круглых окон.

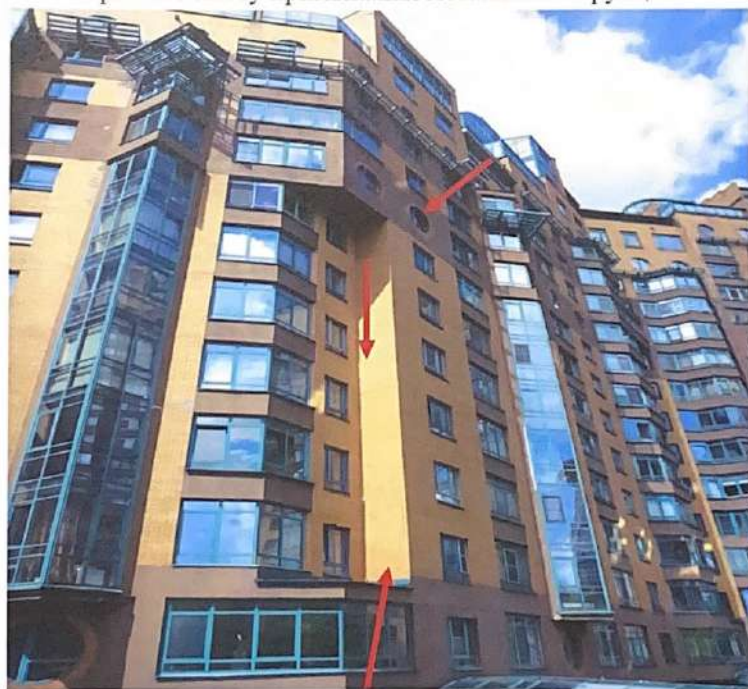
Фото 184. Секция 7 Фасад 3. Участки разрушения и трещины по наружной версте по месту примыкания металлоконструкций.
