**ЗАКЛЮЧЕНИЕ ЭКСПЕРТА**

ПО РЕЗУЛЬТАТАМ ПРОВЕДЕНИЯ ТЕХНИЧЕСКОГО ОБСЛЕДОВАНИЯ  
ФАСАДА МНОГОКВАРТИРНОГО ЖИЛОГО ДОМА ПО АДРЕСУ  
Г. МОСКВА, УЛ. МИНСКАЯ, Д. 1Г

Заказчик: ООО «Сервис»

Исполнитель: ООО «Строительная экспертиза и технадзор»

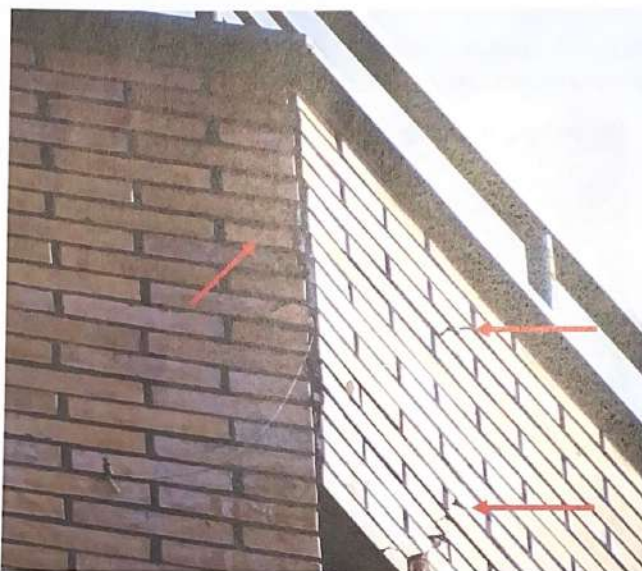
Фото 20. Ось Е1 758 Диагональные трещины наружной версты. Вертикальная трещина парапетной зоны.

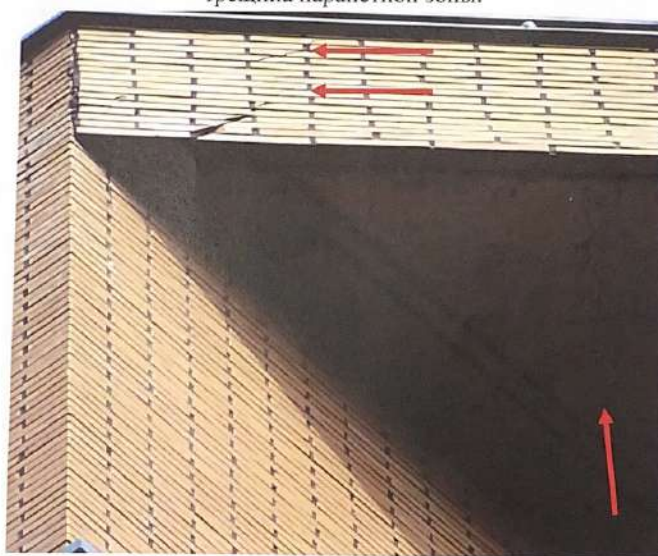
- Зафиксирована деформационная трещина консольной подпарапетной плиты в секции №7.

Фото 21. Ось E1. Трещина консольной подпарпетной плиты.. Рекомендуется выполнить мониторинг на предмет определения технического состояния конструкции.

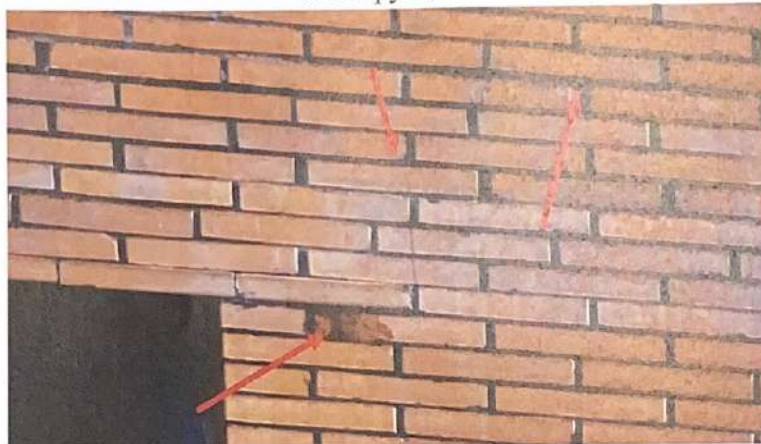
Фото 22. 759 Ось E1. Местные повреждения кирпича (откол).

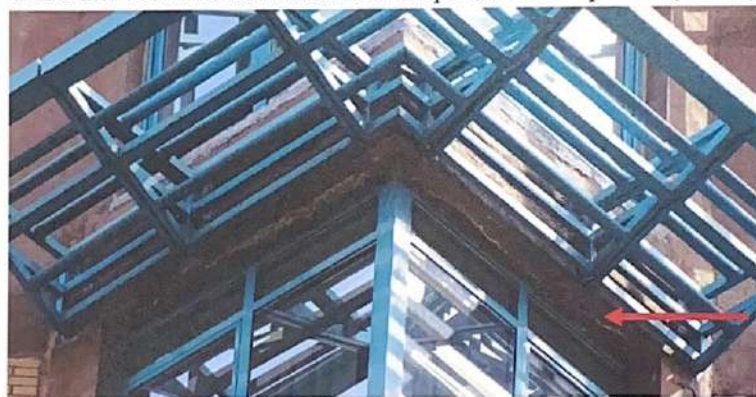
Фото 23. 763 Ось E1. Повреждения отделочных слоев в зоне примыкания металлоконструкций. Признаки замокания конструкции фасада.

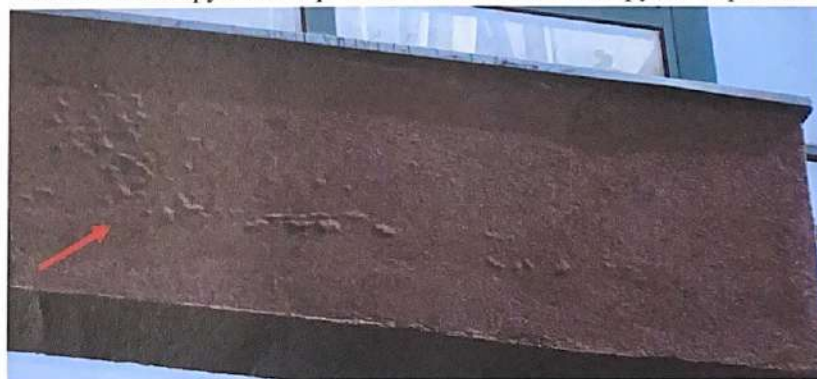
Фото 24. Ось E1. Отслоение отделочных слоев – признак замокания фасада.
